ULUBORLU GARGILI LALA / TAŞ MEDRESESİ

EĞİRDİR BABA / DEDE SULTAN TÜRBESİ

ULUBORLU BALTA BEY HAMAMI

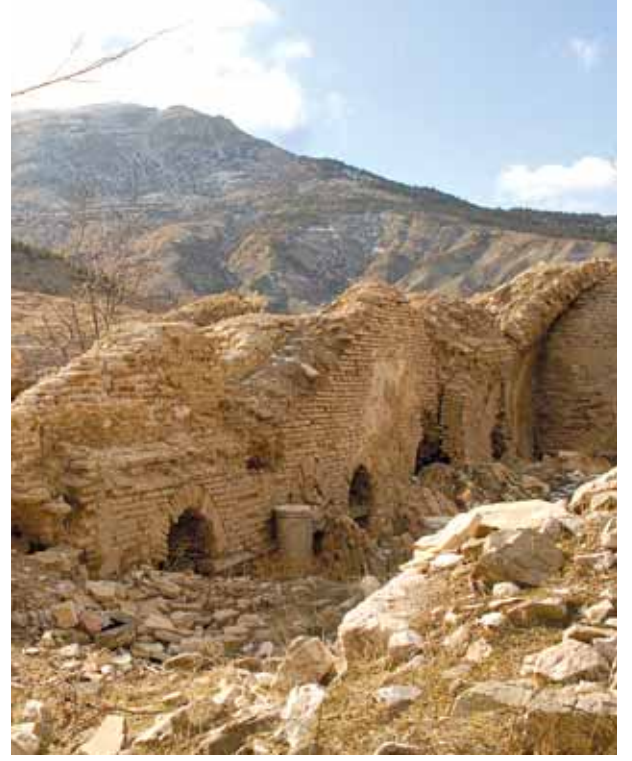
54 b- Doğu Cephe, Güney Bölümü

Yapıda doğu ve batı cephelerin kuzeyi yıkılmıştır (Lev. 54b). Ayrıca, güney ve batı cephelerin saçak seviyesinde düzensiz biçimde yıkıldığı görülür (Lev. 56a-b). Kuzey cephe, yıkık olması ve toprak seviyesinin yükselmesi sonucu algılanamamaktadır. Doğü cephenin güneyi sağırdır (Lev. 54b).

Kesme taş, cephe köşelerinde avlu ve eyvanın güney duvarlarında zemin seviyesinden yaklaşık 1.00 m. yüksekliğe kadar olan bölümlerinde kullanılmıştır (Lev. 54b, 57a). Düzensiz kesme taşların kullanıldığı bu bölümlerde taş boyutları, 20x42 cm., 24x38 cm., 20x42 cm. arasında değişmektedir.

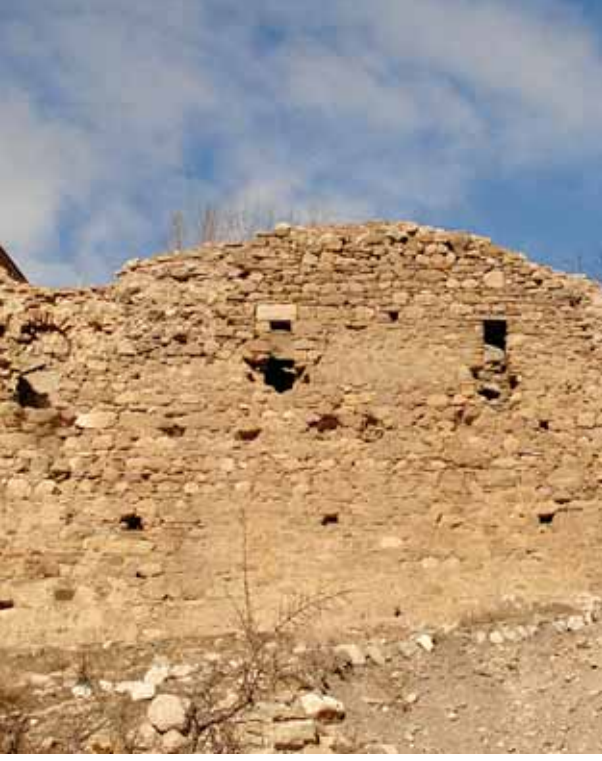
56 a- Güney Cephe

Güney cephede üst seviyesindeki pencereler dikdörtgen biçimindedir. Batıdaki pencere büyük ölçüde yıkılmıştır. Pencerelerin yaklaşık 2.00 m. altında eşit aralıklarla yerleştirilmiş altı hatıl yuvası bulunmaktadır (Lev. 56a).

zemin seviyesinden 2.00 m.'ye kadar olan bölümünde yaklaşık eş boyutlarda moloz taşların kullanımıyla oluşturulan düzenli bir teknik görülür (Lev. 56a). Batı cephenin güneyinde de benzer bir işçilik söz konusudur (Lev. 57a). Güney cephenin yaklaşık orta bölümü ile doğu cephenin güneyinde, batı cephenin kuzeyinde kullanılan moloz taşların daha düzensiz bir teknikte uygulandığı dikkati çeker. Alt seviyede kullanılan moloz taşlar yapının özgün malzemesi olarak karşımıza çıkmaktadır. Medresenin duvarlarında örgü malzemesi olarak kullanılmış moloz taşların oldukça farklı boyutlarda ve düzensiz bir teknikte uygulandığı görülür.

Devşirme malzeme, doğu cephenin güney köşesinde, batı cephede ve güney cephede batıdan ikinci pencerenin lentosunda kullanılmıştır. Avluda bulunan sütunlar da devşirmedir (Lev. 56a, 58a).

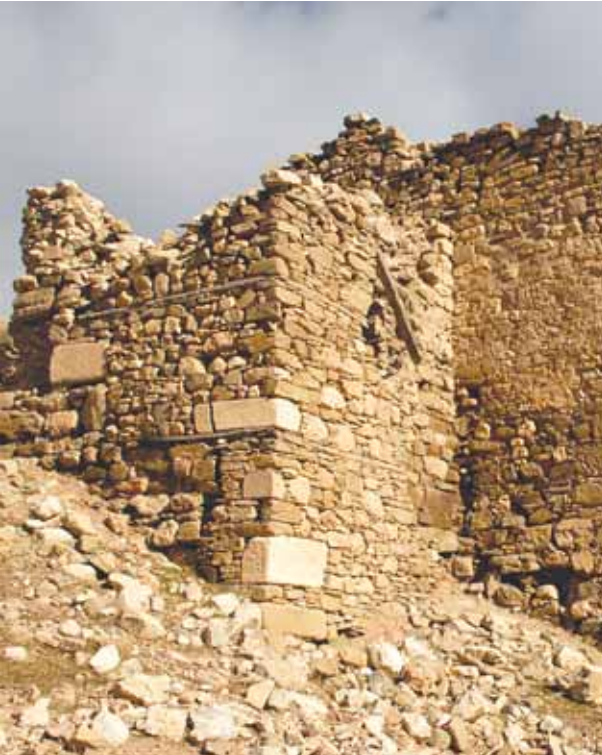
57 a- Batı Cephe, Güney Bölümü

Batı cephede dışa taşkın olan mekan, hem güney, hem de batı cephede kademelenme oluşturmaktadır (Lev. 57a). Güney cephede üst seviyede eksende dikdörtgen bir pencere yer alır.

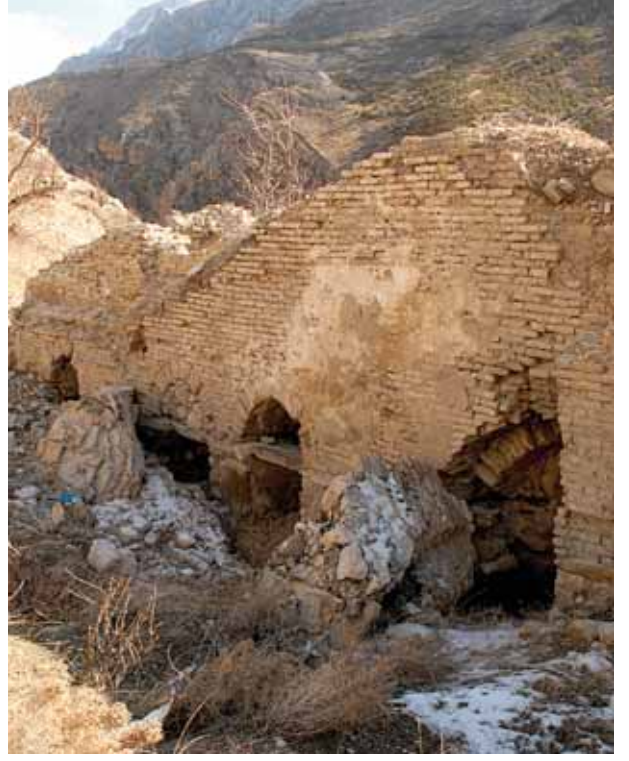
58 b- Avlu, Güneydoğuya Bakış

Avluyu doğudan sınırlayan sütunlardan kuzeydeki, örtü sistemi ve kemerlerin yıkılması sonucu yaklaşık başlık seviyesine kadar toprak altında kalmıştır (Lev. 58b). Üst seviyede kaval silmeyle kademelendirilen sütunların başlıkları düşmüştür (Lev. 59b). Başlıklardan biri avlunun güneydoğusunda bulunmuştur. Oldukça sade olan başlığın üzerinde dikdörtgen biçiminde yastık yer alır (Lev. 60b). Güneydeki sütunun üst seviyesindeki bir bölüm mevcut olan sivri kemerden sütunların kuzey-güney yönünde atılan sivri kemerlerle bağlandıkları anlaşılmaktadır (Lev. 58b). Sütunların yaklaşık eş aralıklarla yerleştirilmiş olması güneyindeki simetrik kuzey duvara bitişik dördüncü bir sütunun olabileceğini göstermektedir. Dördüncü sütunun tümüyle toprak altında kaldığını, ya da güney kanadın batısındaki mekanda atılmış olarak duran sütun olduğunu düşünmekteyiz. Ayrıca güneydeki sütuna atılmış olan kemerin doğu yüzünde üst seviyede tonoz kavisleri olabilecek bazı kalıntıların bulunması nedeniyle, bu bölümün kuzey-güney yönünde bir tonozla örtülmüş olabileceği anlaşılmaktadır (Lev. 57b). Bu bölümün doğusundaki giriş eyvanının güney duvarının doğusu ile kuzey ve doğu duvarlarının tümüyle yıkılmış olması, mekanın özgün durumunu algılayabilmemizi güçleştirmektedir. Kuzeydoğu köşe mekanının doğu ve güney duvarlarının yıkılmış olması nedeniyle, duvarın güneye doğru ne kadar devam edip etmediği bilinmemektedir. Ancak, güneydeki duvarın simetriği olabilecek kuzeye de bir duvarın bulunabileceğini ve bunun yapılacak bir kazı sonucunda kesinlik kazanacağını düşünmekteyiz. Eyvanın doğu duvarı ekseninde mevcut olduğunu düşündüğümüz kapı, bu bölümlerin yıkılmasıyla düzensiz bir açıklığa dönüşmüştür.

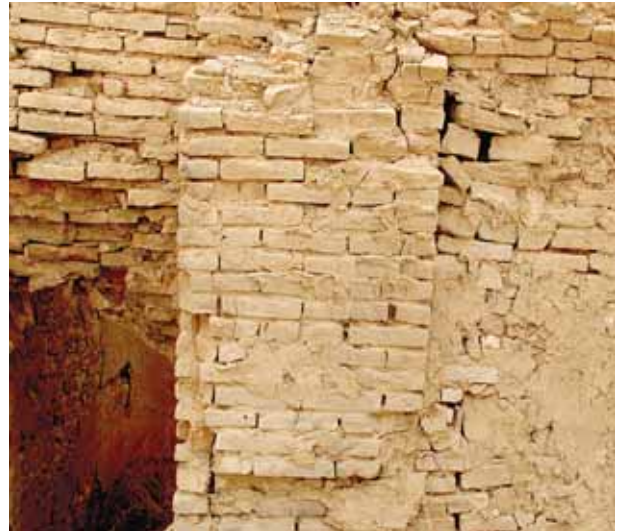
64 b- Avlu, Ana Eyvan Kemer Başlangıcı

Medresede güney ve batı kanattaki mekanlara açılan kapılar, benzer özellikler gösterir. Özgününde dikdörtgen biçiminde ve sivri kemerli alınlıklı oldukları anlaşılan kapıların alınlık dolguları büyük ölçüde dökülmüştür (Lev. 61b). Yalnızca, güney kanattaki doğudan ikinci mekanın kapı alınlığı mevcuttur. Ana eyvanın batısındaki mekanın kapı alınlık dolgusunun tamamen dökülmesi, kapıya sivri kemerli bir görünüm kazandırmıştır. Kapının kuzeyinde, duvarın yıkılmasından kaynaklanan düzensiz bir açıklık bulunur (Lev. 64 b).

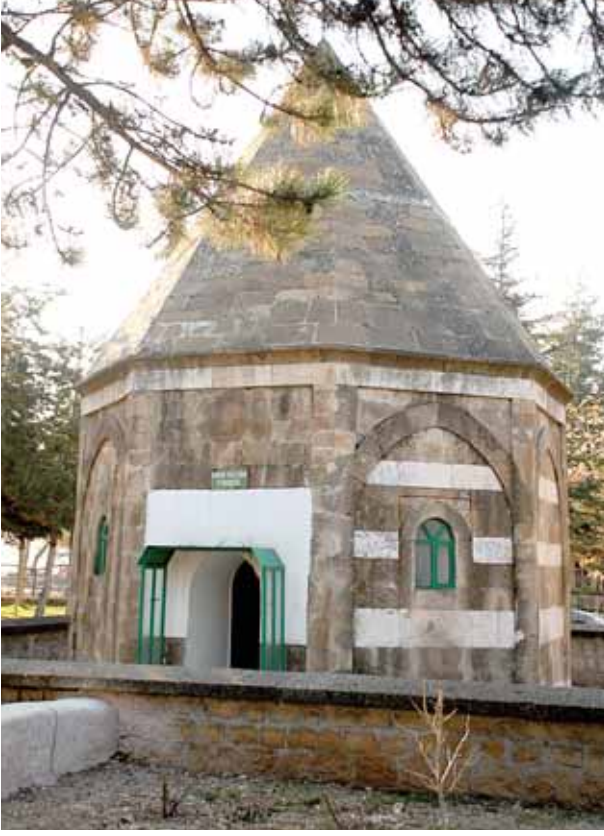
68 a-Kuzeydoğudan Görünüm

Doğu cephede yer alan 2.29 m. yüksekliğindeki sivri kemerli niş içinde bulunan kapı dikdörtgen biçimindedir (Lev. 68a). Özgününde sivri kemerli olduğu anlaşılan kapının kemer alınışının doldurulması ve dikdörtgen biçimine dönüştürüldüğü dikkati çeker. Cephelerde, dikdörtgen biçimindeki yüzeysel nişler içindeki pencereler sivri kemerlidir (Lev. 69-70).

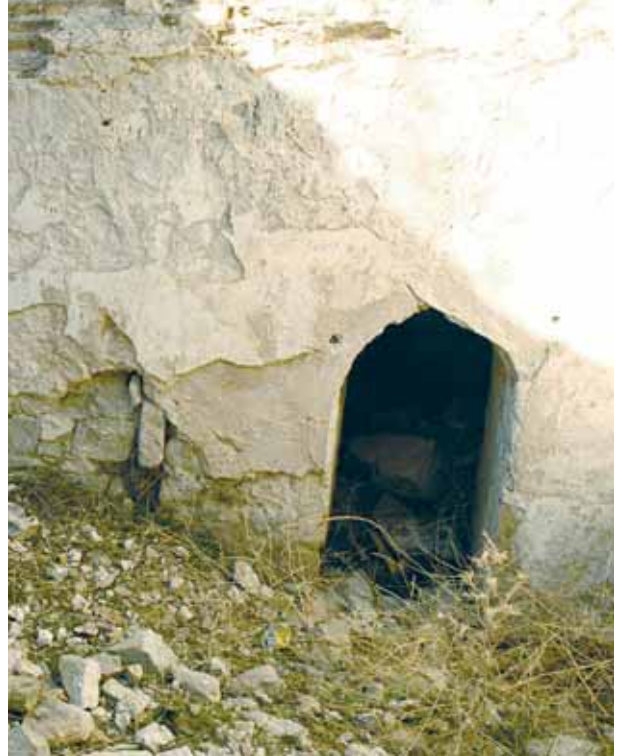
78 b- Ilıklık, Kuzey Duvar

Ilıklığın duvarlarındaki sivri kemerli kapılar yaklaşık eş yüksekliktedir ²⁸. Kuzeybatı köşedeki kapının kemer üzengi seviyesine kadar doldurulduğu görülür (Lev. 78b). Ilıklığın güneydoğusundaki mekanın doğu duvarındaki sivri kemerli niş zeminden 0.50 m. yüksek ve 1.10 m. yüksekliğindedir.

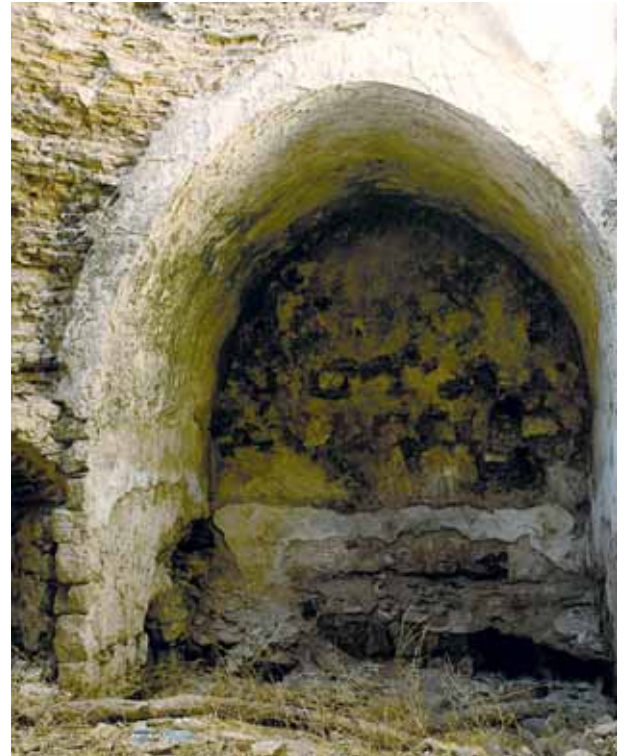
80 b- Sıcaklık, Kuzey Eyvan

Sıcaklık mekanında döşemenin göçmesi sonucu ortasındaki sekizgen biçimindeki göbek taşı büyük ölçüde tahrip olmuştur (Lev. 80b). Göbek taşının zeminden yalnızca 0.25 m. yüksekliğe kadar olan bölümü algılanmaktadır. Kuzey, güney ve batıdaki eyvanlar sivri kemerlerle sıcaklığa açılmaktadır (Lev. 81b). Güneydeki eyvanın güney duvarının üst seviyesindeki pencere, dıştan olduğu gibi içten dikdörtgen biçimindedir. Batıdaki eyvanın batı duvarındaki su deposuna açılan pencere, büyük ölçüde yıkıldığından düzensiz bir açıklığa dönüşmüştür (Lev. 81a). Sıcaklığın orta bölümü dört parçalı pendantiflerle geçilen bir kubbe ile örtülüdür (Lev. 83). Ilıklık mekanında olduğu gibi, sıcaklığa açılan kapılar da sivri kemerli ve yaklaşık eş yüksekliktedir (Lev. 83-84a). Benzer özellikler yansıtan halvetlerin üzeri sivri kemerli tromplarla geçilen birer kubbeye örtülüdür.
