2.3.1. ISPARTA İLİ SİVİL MİMARİ YAPILARININ ÖZELLİKLERİ:

AVRUPA KONSEYİ	DOĞAL VE KÜLTÜREL VARLIKLARI KORUMA ENVANTERİ	D.K.V.K.E.	ANIT	ENVANTER NO: 1								
TÜRKİYE	KÜLTÜR VARLIKLARI VE MÜZELER GENEL MÜDÜRLÜĞÜ			HARİTA NO: 29 L - 2 d								
İLİ: ISPARTA	İLÇESİ: MERKEZ	MAHALLE-KÖY veya MEVKİİ: Keçeci Mahallesi		KORUMA DERECESESİ	ANITSAL	1	2	3				
ADRESİ: Keçeci Mahallesi Yeni Yol Sokak No:5 ISPARTA		KADASTRO:			ÇEVRESEL	1	X	3				
		PAFTA:	ADA: 5723	PARSEL: 24	ÇEVREYE AYKIRI	1	2	3				
KONUT	YAPTIRAN:	YAPAN:		MİMARİ ÇAĞI: 20. yy. başı								
	YAPIM TARİHİ:	KİTABE:		VAKFİYE:								
GENEL TANIM: 19. yy. Sivil Mimari Örneği, iki katlı, araları ahşap hatıllı taş dolgu, üzeri sıvalı kagir bir binadır. Üstü marsilya kiremitli kırma çatı ile örtülmüştür.												
KORUMA DURUMU	X B C	TAŞIYICI YAPI	X B C	DIŞ YAPI	X B C	ÜST YAPI	X B C	SÜSLEME ELEMANLARI	A B C	RUTUBET	A B C	YOK İZİ VAR ÖNEMLİ
BUGÜNKÜ SAHİBİ: Niyazi Anlı HALİLOĞLU				BAKIMINDAN SORUMLU OLMASI GEREKEN KURULUŞ:

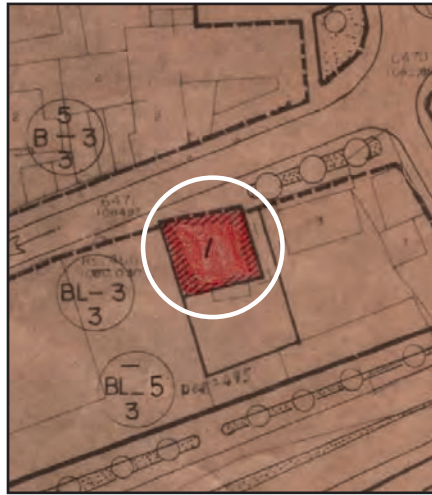
AYRINTILI TANIM: İki katlı üstü sıvalı kagir yapının sokağa bakan kuzey cephesi ile bahçeye bakan doğu cephesinde iki cumbası bulunmaktadır. Doğudaki çıkma madeni korkuluklu balkon şeklinde olup, kuzeydeki çıkma iki konsola oturan üstü profilli düz lentolu, panjurlu dört pencerelidir. Binanın diğer pencereleri kare planlı, alt kattakiler ise demirlidir. Birinci katın kuzey cephesinde iki, doğu cephesinde bir girişi bulunmaktadır. Kuzey-batı köşesi kesme taşlarla dışı inşa edilmiştir. Üstü alaturka kiremitli kırma çatı ile örtülmüştür.

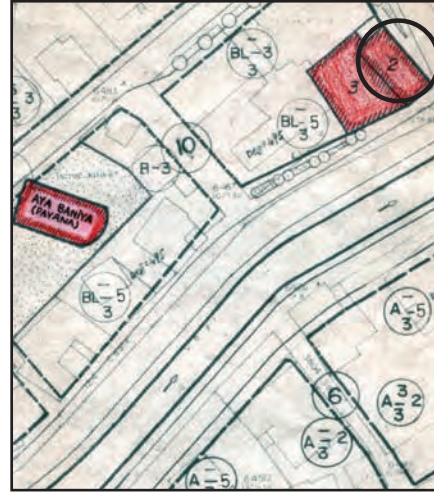
AYRINTILI TANIM: Yerel taş köfkeden yapılmış iki katlı taş binadır. Giriş doğu yöndedir. Güneyinde ikinci katta bir balkon, balkonun üzerinde üçgen alınlık vardır. Birinci ve ikinci kat pencereleri düz taş lentoludur. Üstü alaturka kiremitli kırma çatıyla örtülmüştür.

YAPILAN ONARIMLAR: Isparta Belediyesince alındı. Restore ediliyor. Planda Belediye Hizmet Alanı.

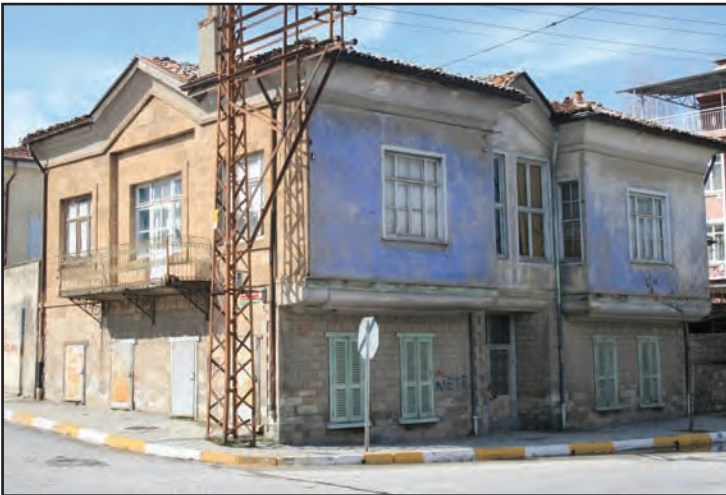
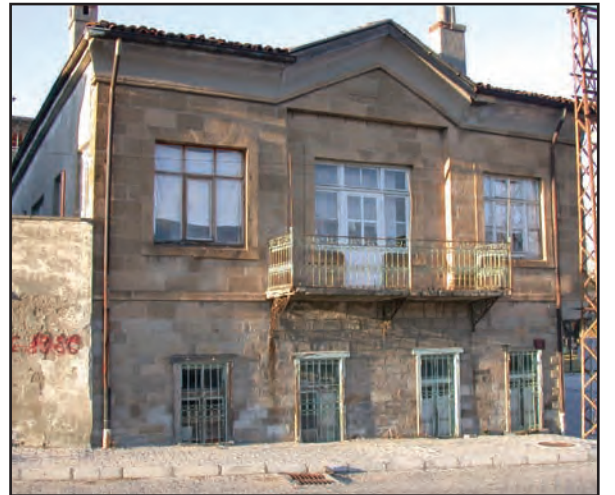
AVRUPA KONSEYİ	DOĞAL VE KÜLTÜREL VARLIKLARI KORUMA ENVANTERİ D.K.V.K.E.		ANIT	ENVANTER NO: 2								
TÜRKİYE	KÜLTÜR VARLIKLARI VE MÜZELER GENEL MÜDÜRLÜĞÜ			HARİTA NO: 29 L - 2 d								
İLİ: ISPARTA	İLÇESİ: MERKEZ	MAHALLE-KÖY veya MEVKİİ: Turan Mahallesi		KORUMA DERECESİ	ANITSAL	1	2	3				
ADRESİ: Turan Mahallesi 126. Cadde No:48 ISPARTA		KADASTRO:			ÇEVRESEL	1	X	3				
		PAFTA:	ADA: 1392		PARSEL: 7	ÇEVREYE AYKIRI	1	2	3			
KONUT	YAPTIRAN:	YAPAN:		MİMARİ ÇAĞI: 20. yy. başı								
	YAPIM TARİHİ:	KİTABE:		VAKFIYE:								
GENEL TANIM: 19. yy. Sivil Mimari örneği, iki katlı taş binadır.												
KORUMA DURUMU	A	TAŞIYICI YAPI	A	DIŞ YAPI	A	ÜST YAPI	A	SÜSLEME ELEMANLARI	A	RUTUBET	A	YOK
	B		B		B		B		B		B	İZİ VAR
	X		X		X		X		C		X	ÖNEMLİ
BUGÜNKÜ SAHİBİ: Dudu Meral TOKA, Hüseyin TOKA, Hacer TOKA					BAKIMINDAN SORUMLU OLMASI GEREKEN KURULUŞ:

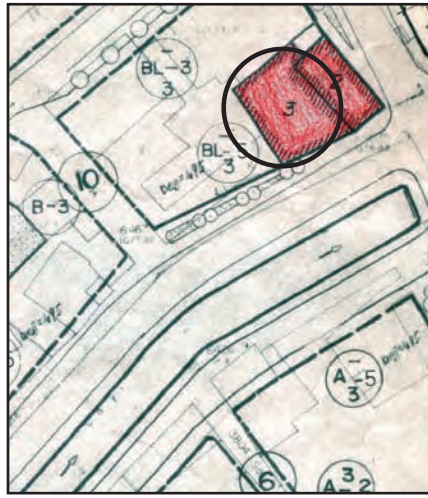
AYRINTILI TANIM: Kesme taştan inşa edilen iki katlı bir binadır. Alt katı düşük kottadır. Güney cepheden birinci kattan düz merdivenle ikinci kata çıkılır. Alt kattan merdivenin iki yanında birer kapı ve iki küçük pencere bulunur. İkinci katin cephe aksından, iki ahşap sütunun taşıdığı, üçgen alınlığın örttüğü sahanlıktan iki kanatlı bir kapı ile binaya girilir. Kapı üstünde bir, iki yanında birer pencere yer alır. İki sütun arası ve merdiven girişi madeni korkulukludur. Girişin sağ ve sol yanında ikişer madeni kepenk pencere bulunur. Üst kat pencereleri düz taş lentolu ve üstleri sivri alınlıklı profillidir. Doğu cephesi de sivri alınlıklı olan bina alaturka kiremitli kırma çatıyla örtülmüştür.

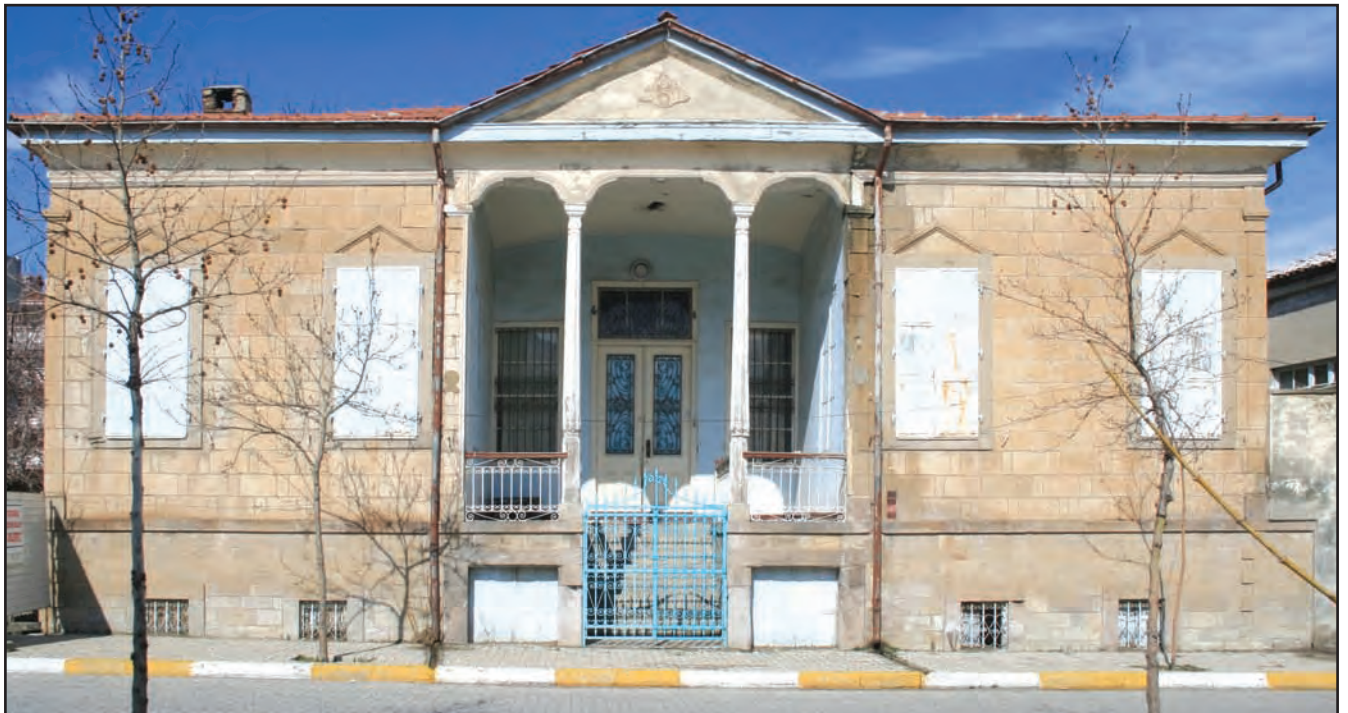
AVRUPA KONSEYİ	DOĞAL VE KÜLTÜREL VARLIKLARI KORUMA ENVANTERİ	D.K.V.K.E.	ANIT	ENVANTER NO: 3										
TÜRKİYE	KÜLTÜR VARLIKLARI VE MÜZELER GENEL MÜDÜRLÜĞÜ			HARİTA NO: 29 L - 2 d										
İLİ: ISPARTA	İLÇESİ: MERKEZ	MAHALLE-KÖY veya MEVKİİ: Turan Mahallesi		KORUMA DERECESİ	ANITSAL	1	2	3						
ADRESİ: Turan Mahallesi Çayboylu Sokak No:140 ISPARTA		KADASTRO:			ÇEVRESEL	1	X	3						
		PAFTA:	ADA: 1392	PARSEL: 5	ÇEVREYE AYKIRI	1	2	3						
KONUT	YAPTIRAN:	YAPAN:		MİMARİ ÇAĞI: 20. yy. başı										
	YAPIM TARİHİ:	KİTABE:		VAKFIYE:										
GENEL TANIM: 19. yy. Sivil Mimari örneği. Kesme taştan inşa edilen iki katlı binanın birinci katı normal kattan daha alçak seviyededir. Saçak altlar profilli kesme taşla olup, üstü alaturka kiremitli kırma çatı ile örtülmüştür.														
KORUMA DURUMU	X B C	TAŞIYICI YAPI	X B C	DIŞ YAPI	X B C	ÜST YAPI	X B C	SÜSLEME ELEMANLARI	A B C	RUTUBET	A X C	YOK	İZİ VAR	ÖNEMLİ

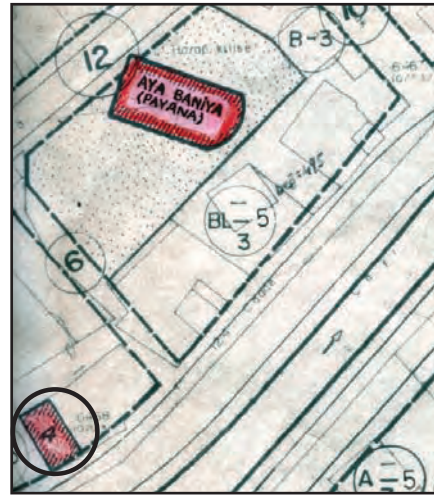
AYRINTILI TANIM: Bodrum, birinci katı kesme taştan inşa edilen binanın ikinci katı bağdadi tekniği ile yapılmıştır. Bodrum katında demirli düz taş lentolu iki küçük, birinci katta basık kemerli, madeni kepenkli iki büyük pencere ile sokaktan merdivenle çıkılan söveleri profilli, yuvarlak pencerele tepe pencerele iki kanatlı cümle kapısı vardır. Kapı üstünde ikiz, volütlü madeni konsollar üstüne oturan ahşap cumba, cephede üç, yanlarda birer pencerelidir. Evin cumbasının yanında giyotin pencerele çerçevesi profilli düz korniş lentolu iki adet penceresi daha bulunmaktadır. Çatısı ikiz üçgen alınlıklı, çita dişli kemerlidir. Üstü alaturka kiremitli beşik çatı ile örtülmüştür.

YAPILAN ONARIMLAR: Onarımı devam ediyor. Planda Belediye Hizmet Alanı.

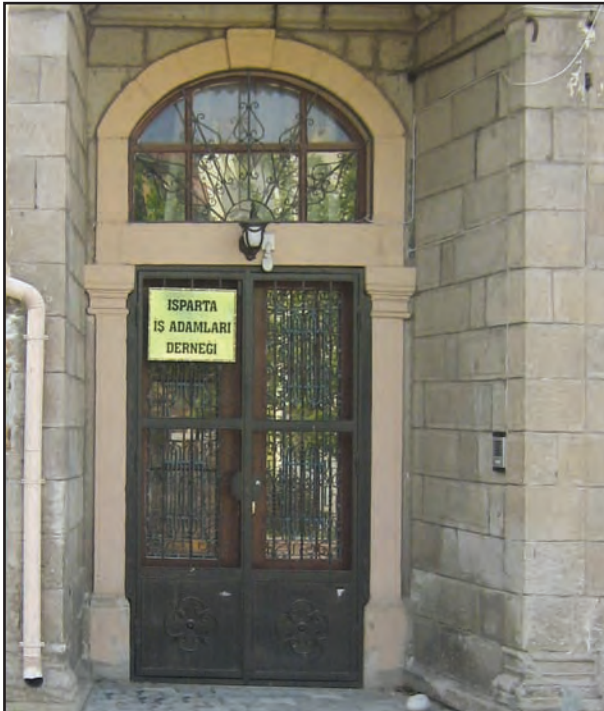
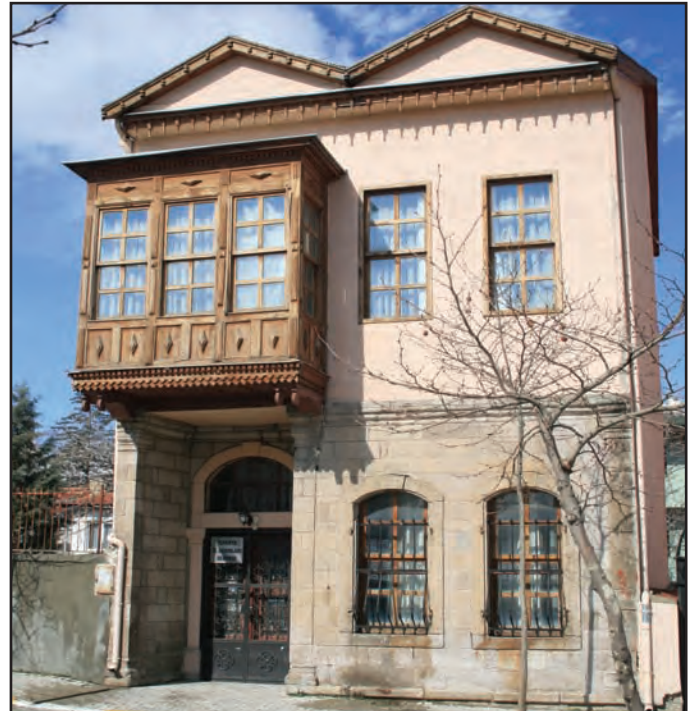
AVRUPA KONSEYİ	DOĞAL VE KÜLTÜREL VARLIKLARI KORUMA ENVANTERİ D.K.V.K.E.		ANIT	ENVANTER NO: 4								
TÜRKİYE	KÜLTÜR VARLIKLARI VE MÜZELER GENEL MÜDÜRLÜĞÜ			HARİTA NO: 29 L - 2 d								
İLİ: ISPARTA	İLÇESİ: MERKEZ	MAHALLE-KÖY veya MEVKİİ: Turan Mahallesi		KORUMA DERECESESİ	ANITSAL	1 2 3						
ADRESİ: Turan Mahallesi Çay boyu Sokak No:158/2 ISPARTA		KADASTRO:			ÇEVRESEL	1 X 3						
		PAFTA:	ADA: 8148	PARSEL: 6	ÇEVREYE AYKIRI	1 2 3						
KONUT	YAPTIRAN:	YAPAN:		MİMARİ ÇAĞI: 20. yy. başı								
	YAPIM TARİHİ:	KİTABE:		VAKFIYE:								
GENEL TANIM: 19. yy. Sivil Mimari örneği, Bodrum ve birinci katı kesme taştan, ikinci katı bağdadi tekniği ile inşa edilen binanın üstü alaturka kiremitli beşik çatı ile örtülmüştür.												
KORUMA DURUMU	X	TAŞIYICI YAPI	X	DIŞ YAPI	X	ÜST YAPI	X	SÜSLEME ELEMANLARI	A	RUTUBET	A	YOK
	B		B		B		B		X		İZİ VAR	
	C		C		C		C		CX		ÖNEMLİ	
BUGÜNKÜ SAHİBİ: Isparta Belediyesi, Yalçın YALÇINKAYA				BAKIMINDAN SORUMLU OLMASI GEREKEN KURULUŞ: Isparta Belediyesi

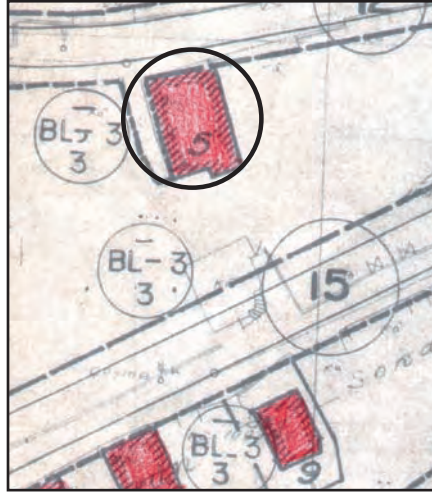
KORUMA DURUMU	A	TAŞIYICI YAPI	A	DIŞ YAPI	A	ÜST YAPI	A	SÜSLEME ELEMANLARI	A	RUTUBET	A	YOK
	B		B		B		B		X	B	İZİ VAR	
	X		X		X		X		C	X	ÖNEMLİ

AYRINTILI TANIM: İki katlıdır. Alt kat taş, üst kat ise bağdadi tekniğinde yapılmıştır. Giriş doğu yönde ve tam ortadadır. Girişin iki yanı ve doğu yüzü köşelerinde ahşap plasterler vardır. Alt katta basık kemerli iki pencere, üst katta ise dikdörtgen formulu pencereler vardır. Üstü alaturka kiremitli kırma çatıyla örtülmüştür.

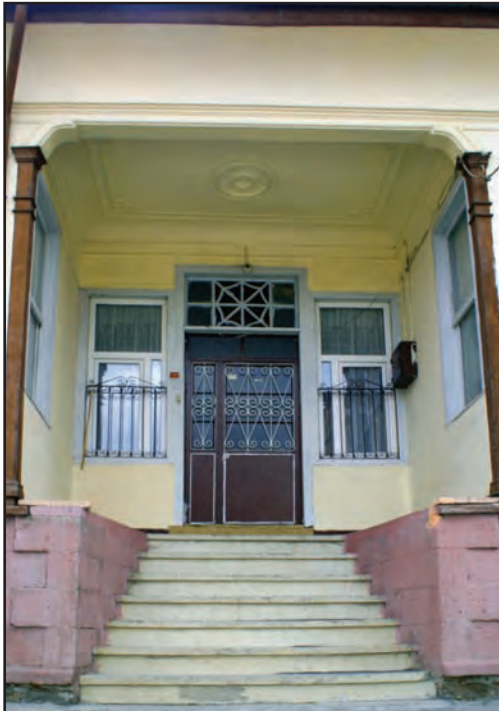
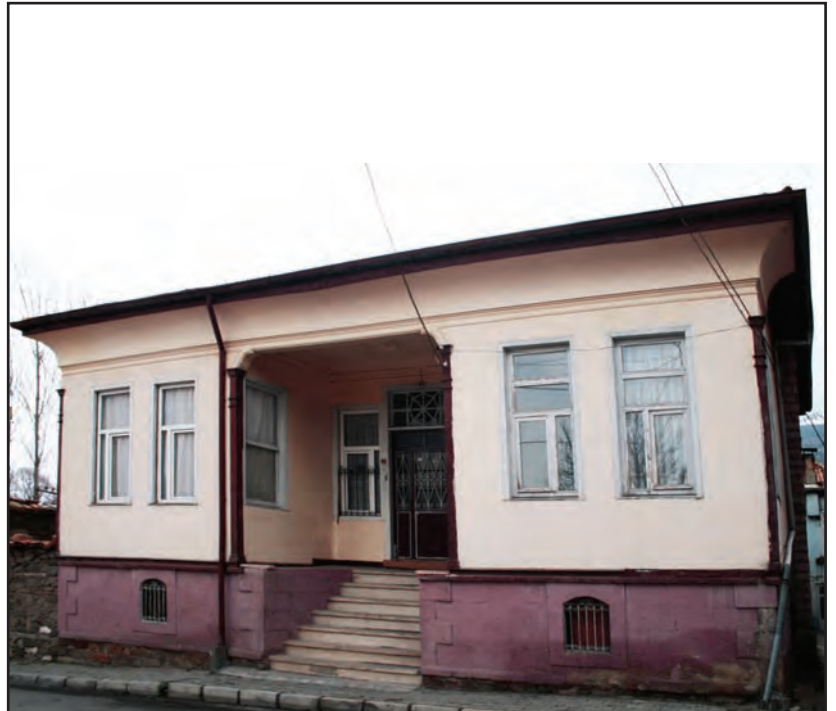
GENEL TANIM: 19. yy. Sivil Mimari örneği. İki katlı taş binadır.

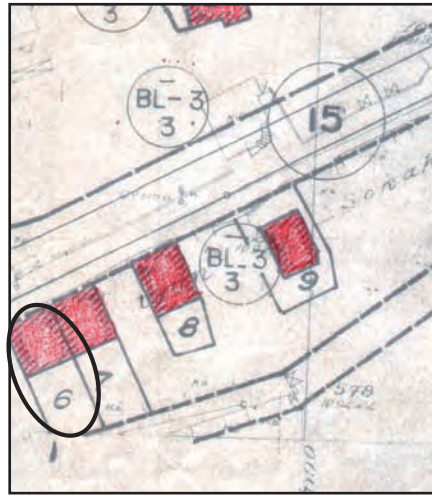
KORUMA DURUMU	A	TAŞIYICI YAPI	A	DIŞ YAPI	A	ÜST YAPI	A	SÜSLEME ELEMANLARI	A	RUTUBET	A	YOK
	B		X		X		X		B		X	İZİ VAR
	X		C		C		C		C		C	ÖNEMLİ

AYRINTILI TANIM: İki katlı bağdadi tekniği ile inşa edilen binaya cephe aksında iki ayak merdivenle çıkılan içerlek iki kanatlı kapıdan girilmektedir. Kapının iki yanında birer pencere vardır. İkinci katta kapı üstünde çatısı sivri alınlıklı düz lentoya oturan bir çıkma bulunmaktadır. Çıkma yüzü ve çevresi dikdörtgen planlı giyotin çerçeveli ikişer pencere ile dış dünyaya açılmaktadır. Üstü alaturka kiremitli kırma çatı ile örtülüdür.

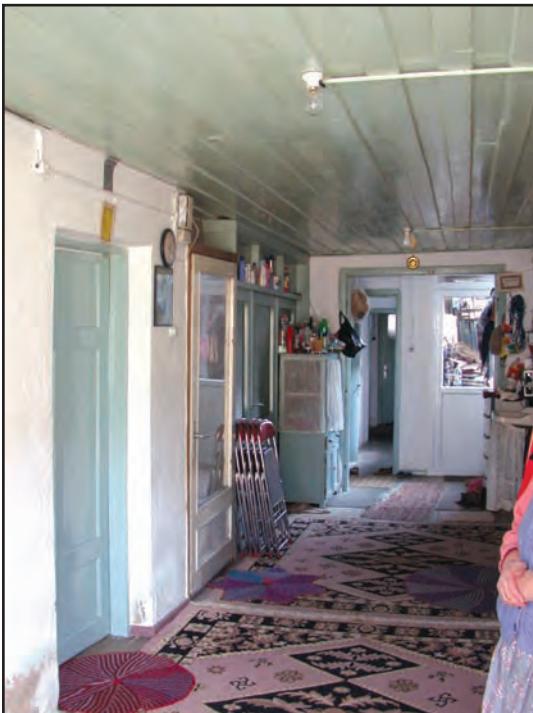
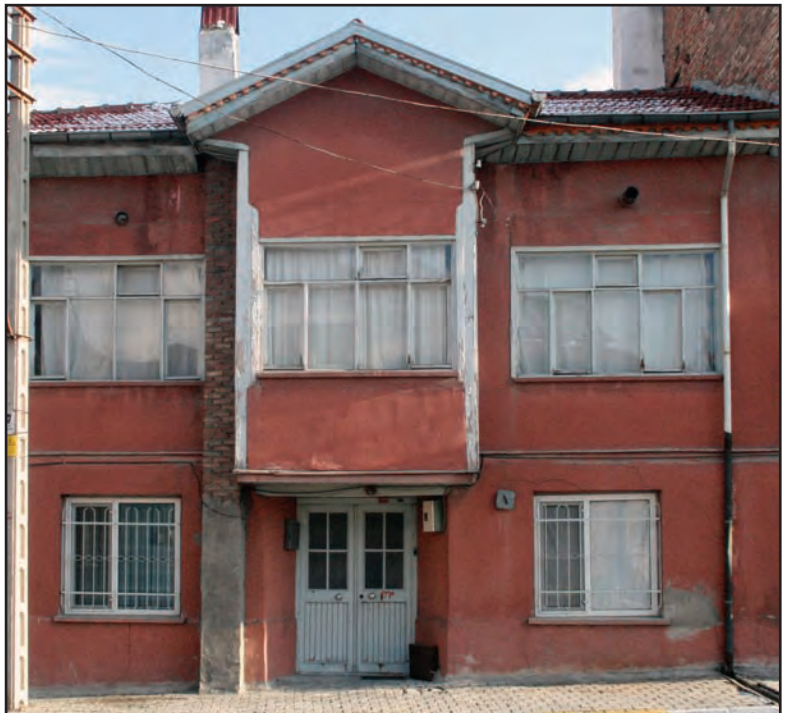
GENEL TANIM: 19. yy. Sivil Mimari örneğidir. Bağdadi tekniği ile inşa edilmiş iki katlı bir yapıdır. Üstü alaturka kiremitli kırma çatı ile örtülüdür.

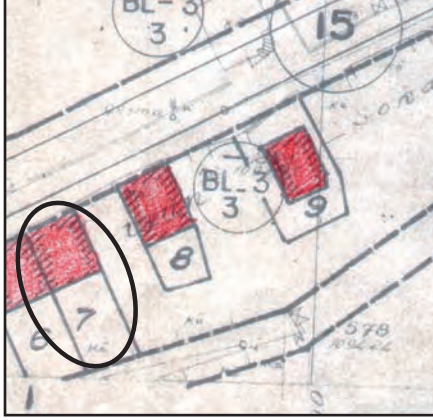
KORUMA DURUMU	A	TAŞIYICI YAPI	A	DIŞ YAPI	A	ÜST YAPI	A	SÜSLEME ELEMANLARI	A	RUTUBET	A	YOK
	X		X		X		X		B	X	X	İZİ VAR
	C		C		C		C		C	C	C	ÖNEMLİ

AYRINTILI TANIM: Beyaz badanalı, bağdadi tekniği ile iki katlı inşa edilen binanın girişi cephe aksında düz lentolu üstü üçgen alınlıklı çıkmanın altında olup üç ayak merdivenle çıkılan içerlek iki kanatlı kapıdan yapılmaktadır. Girişin iki tarafında birer pencere yer almaktadır. İkinci kat pencereleri giyotin çerçeveli, cumba pencereleri ise yarım madeni korkulukludur. Üstü alaturka kiremitli kırma çatı ile örtülmüştür

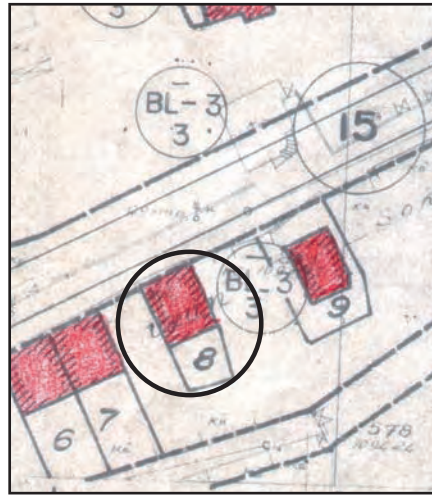
KORUMA DURUMU	X	TAŞIYICI YAPI	X	DIŞ YAPI	X	ÜST YAPI	X	SÜSLEME ELEMANLARI	A	RUTUBET	A	YOK
	B		B		B		B		B		X	İZİ VAR
	C		C		C		C		C		C	ÖNEMLİ

AYRINTILI TANIM: Beyaz badanalı bağdadî tekniği ile iki katlı inşa edilen binanın girişi cephe aksında düz lentoya oturan üstü üçgen alınlıklı cumbanın altında yer almaktadır. İki kanatlı ahşap cümle kapısının iki yanında birer pencere bulunmaktadır. Üst kat pencereler giyotin çerçevesi olup, ikiz pencere düzeninde tanzim edilmiştir. Çıkma üçgen alınlığında profilli oval bir madalyon yer almaktadır.

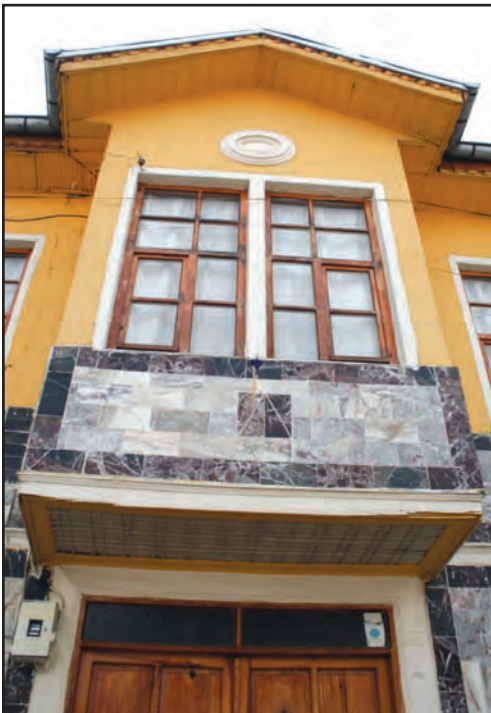
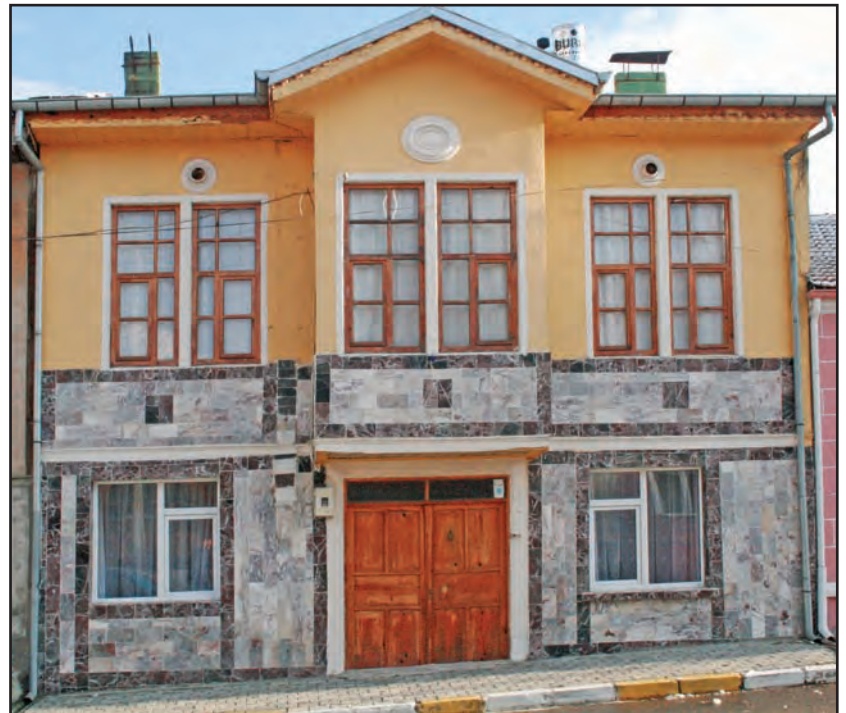
GENEL TANIM: 19. yy. Sivil Mimari örneğidir. Bağdadî tekniği ile iki katlı inşa edilen binanın üstü alaturka kiremitli çatı ile örtülmüştür.

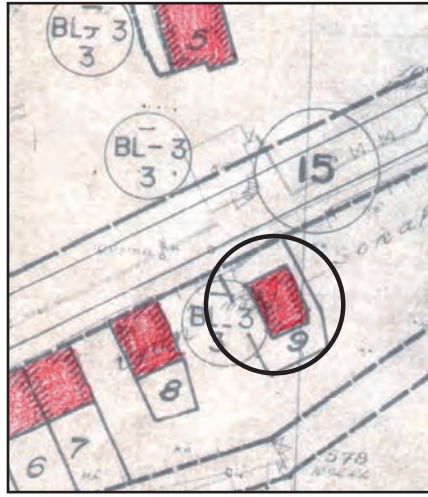
AYRINTILI TANIM: Bağdadi tekniği ile inşa edilen binanın cephe aksında, üstü üçgen alınlıklı, düz lentoya oturan cumbası bulunmaktadır. Cumba altında iki kanatlı cümle kapısı, kapının sağında bir pencere, sol yanında ise servis girişi yer almaktadır. Üst kattaki dikdörtgen pencereler giyotin çerçevesindedir.

YAPILAN ONARIMLAR: Boş. Onarım gerekiyor.

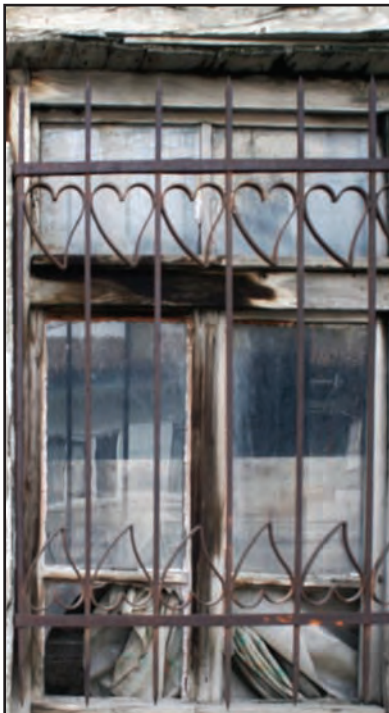
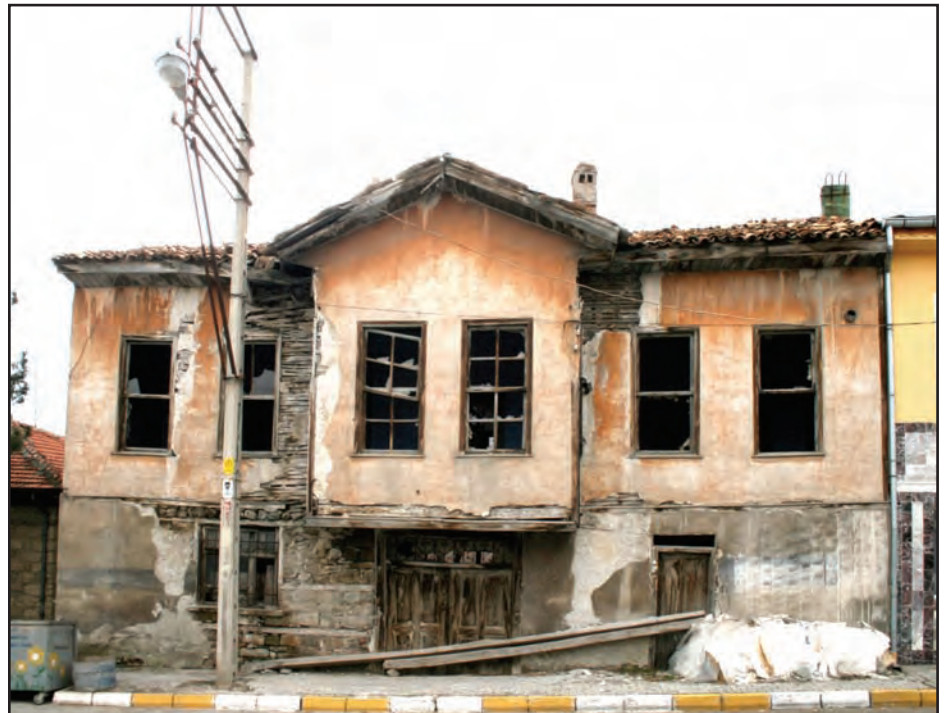
AVRUPA KONSEYİ	DOĞAL VE KÜLTÜREL VARLIKLARI KORUMA ENVANTERİ	D.K.V.K.E.	ANIT	ENVANTER NO: 9										
TÜRKİYE	KÜLTÜR VARLIKLARI VE MÜZELER GENEL MÜDÜRLÜĞÜ			HARİTA NO: 29 L - 1 c										
İLİ: ISPARTA	İLÇESİ: MERKEZ	MAHALLE-KÖY veya MEVKİİ: Keçeci Mahallesi		KORUMA DERECESİ	ANITSAL	1	2	3						
ADRESİ: Keçeci Mahallesi Uzun Sokak No:31 ISPARTA		KADASTRO:			ÇEVRESEL	1	X	3						
		PAFTA:	ADA: 189	PARSEL: 8	ÇEVREYE AYKIRI	1	2	3						
KONUT	YAPTIRAN:	YAPAN:		MİMARİ ÇAĞI: 20. yy. başı										
	YAPIM TARİHİ:	KİTABE:		VAKFIYE:										
GENEL TANIM: 19. yy. Sivil Mimari örneği. Bağdadi tekniği ile iki katlı inşa edilen binanın üstü alaturka kiremitli kırma çatı ile örtülmüştür.														
KORUMA DURUMU	X B C	TAŞIYICI YAPI	X B C	DIŞ YAPI	X B C	ÜST YAPI	X B C	SÜSLEME ELEMANLARI	A B C	RUTUBET	A X C	YOK	İZİ VAR	ÖNEMLİ
BUGÜNKÜ SAHİBİ: Müşerref BÜYÜKSİLLELİ					BAKIMINDAN SORUMLU OLMASI GEREKEN KURULUŞ:

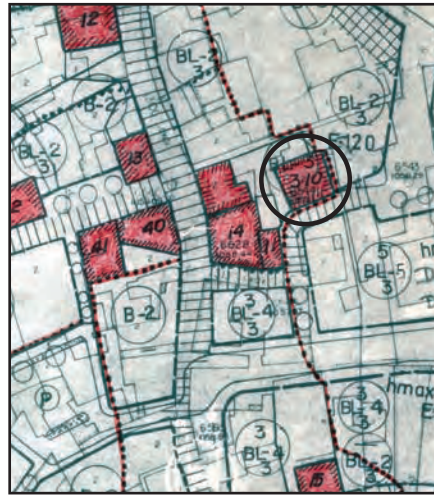
AYRINTILI TANIM: Birinci katı düzgün kesme taş, ikinci katı bağdadi tekniği ile inşa edilen binaya zeminden merdivenle çıkılan iki sütunun desteklediği üstü üçgen alınlıklı bir kapı sahanlığından girilmektedir. Kapı sağında ve solunda birinci katta iki, ikinci katta birer pencere vardır. Saçak altları konveks sıvalı olup, binanın üstü alaturka kiremitli kırma çatı ile örtülmüştür.

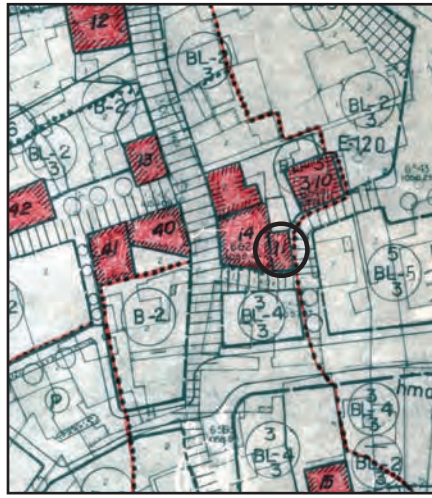
AYRINTILI TANIM: İki katlı yapının araları ahşap hatıllı yığma taş olarak inşa edilen alt katında, ortada iki kanatlı giriş kapısı yer alır. Bu giriş kapısının sağında demir parmaklıklı dikdörtgen bir pencere, solunda ise kareye yakın ahşap kepenkli bir diğer pencere bulunmaktadır. Üst kat cephesi bütün olarak yapılmış olup, burada demir parmaklıklı 5 dikdörtgen pencere sıralanmıştır. Saçak altları ahşap çitalarla belirlenmiş olan evin üzeri, alaturka kiremitli beşik çatı ile örtülmüştür.

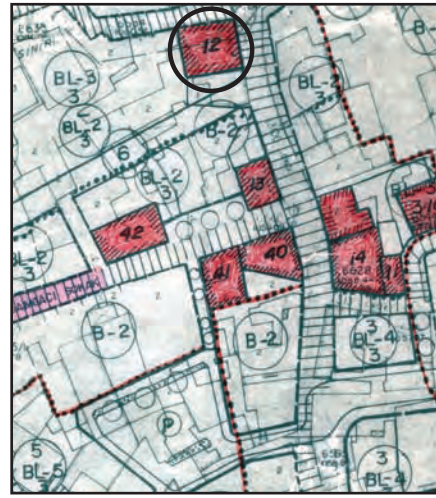
KORUMA DURUMU	A	TAŞIYICI YAPI	A	DIŞ YAPI	A	ÜST YAPI	A	SÜSLEME ELEMANLARI	A	RUTUBET	A	YOK
	X		X		X		X		X		X	İZİ VAR
	C		C		C		C		C		C	ÖNEMLİ

AYRINTILI TANIM: Düzgün kesme taş bodrum kat üstüne, bağdadi tekniği ile inşa edilen yapı sokak köşesindedir. Cephe aksında bulunan giriş kapısı zeminden merdivenle çıkılan üstü basık kemerli cephesi madeni korkuluklu sahanlığa açılmaktadır. Cephe ve giriş sahanlığı köşeleri ahşap gömme kolonludur. Bodrum cephesinde merdivenin iki yanında birer tane olmak üzere iki, yan cephede dört pencere ve bir kapısı vardır. Üst cephede merdivenin iki yanında ikişerden dört, yan cephede altı giyotin çerçeveli pencere bulunmaktadır. Saçak altları konveks sıvalı olup, kapı üstü sivri alınlıklıdır. Alınlık ortasında kenarları profilli bir madalyon vardır. Üstü alaturka kiremitli kırma çatı ile örtülmüştür.

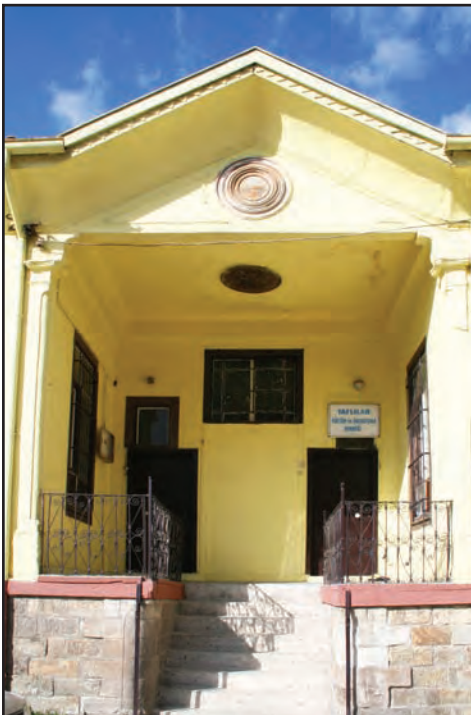
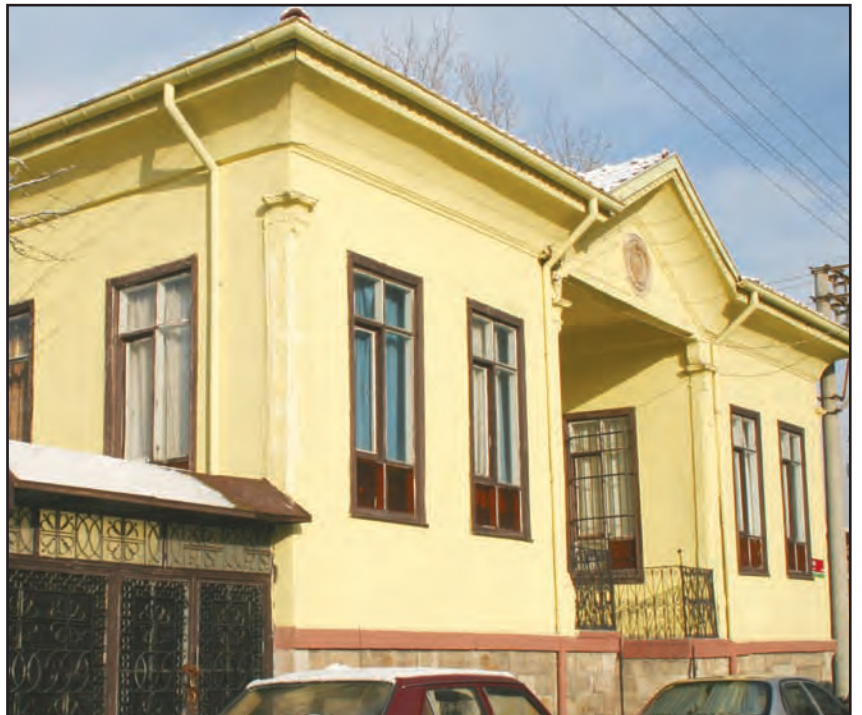
GENEL TANIM: 19. yy. Sivil Mimari örneği. Tek katlı bina kesme taştan inşa edilmiştir. Bodrum katı üzerine bağdadi tekniğinde yapılmıştır. Üstü alaturka kiremitli kırma çatı ile örtülmüştür.

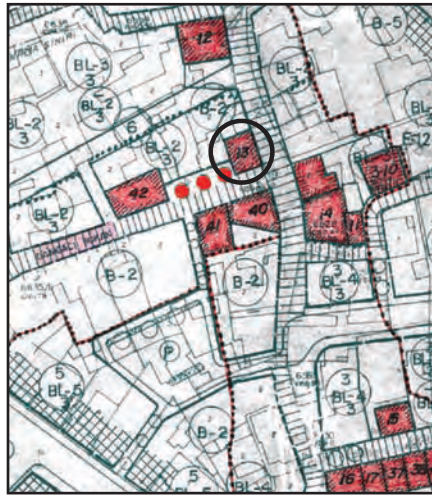
AYRINTILI TANIM: Birinci katı kesme taştan, ikinci katı bağdadi tekniği ile inşa edilen iki katlı binanın giriş kapısı cephe aksındadır. Dışardan on bir basamaklı merdivenle kapı önündeki sahanlığa çıkılır. Kapı üzeri, çatıda yarım daire biçiminde alınlıklıdır. Ortada alçıdan tepesi yuvarlak konsollu bir madalyon bulunmaktadır. Binanın esas cephesinde ve giriş kısmının her iki yanında simetrik olarak alt katta yuvarlak kemerli birer, üst katta ikişer dikdörtgen pencere vardır. Köşeler ise ahşap sütuncelerle belirlenmiştir. İki katlı binanın üstü, alaturka kiremitli, yer yer tenekeli kaplı kırma çatı ile örtülü olup, saçaklar kasetleme tekniği ile bezelidir.

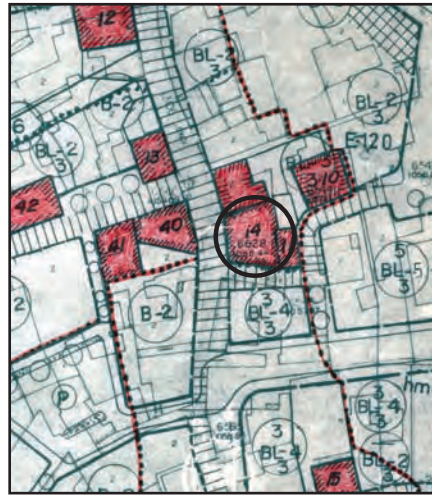
AYRINTILI TANIM: İki katlı binanın esas cephesinin bağdadi tekniğinde yapılmış ikinci katı, yanlarda çıkıntılı ortada girintilidir. Bu kısmın altına isabet eden yerde cümle kapısı yer almıştır. Kapının sağında ve solunda yuvarlak kemerli demir parmaklıklı ikişer, üst katta çıkmaların cephelerinde ikişer, yanlarda birer, girintili kısımda ise iki adet dikdörtgen pencere bulunmaktadır. Saçak altları da bağdadi olarak yapılan evin üzeri alaturka kiremitli kırma çatı ile örtülmüştür.

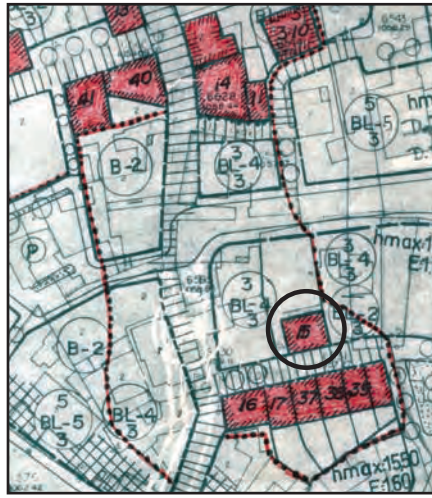
AYRINTILI TANIM: Birinci katı araları ahşap hatıllı yığma taş, ikinci katı bağdadı tekniği ile inşa edilen binanın girişi cephe aksındadır. Zeminden dokuz ayak merdivenle köşeleri yumuşatılmış üstü düz lentolu içerlek kapı sahinliğine çıkılır. Kapı sahinliği kenarları cephe köşeleri ahşap gömme kolonludur. Cephede saçak altları ahşap çatılı, kapı üstü üçgen alınlıklı olup, alınlık ortasında kenarları profilli bir madalyon bulunmaktadır. Birinci ve ikinci katlarda kapının sağ ve sol yanında birer penceresi vardır. Üst alaturka kiremitli kırma çatı ile örtülmüştür.

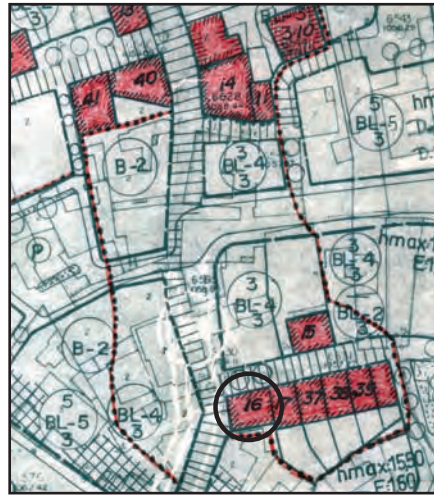
AYRINTILI TANIM: Birinci katı araları ahşap hatıllı yığma taş, ikinci katı bağdadi tekniği iki katlı inşa edilen yapının girişi cephe aksındadır. Zemin kattan kırma bir merdivenle, kenarları yumuşatılmış düz lentoya açılan çatısı üçgen alınlıklı, önü madeni parmaklıklı kapı sahanlığına çıkmaktadır. Birinci katta cephede birer, yan cephede ikişer, üst katta cephede kapı sağında ve solunda ikişerden dört, yan cephede de giyotin çerçevesi dört pencere bulunmaktadır. Üstü alaturka kiremitli kırma çatı ile örtülüdür.

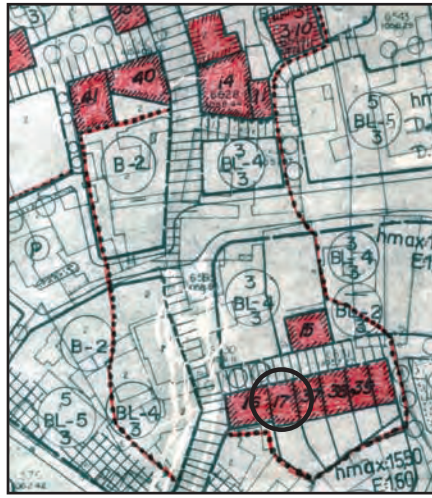
AYRINTILI TANIM: İki katlı yapının araları ahşap hatıllı yığma taşlardan inşa edilen alt katında, sağ tarafta giriş kapısı, sol tarafta bir pencere, çıkmalı ve bağdadi tekniğinde yapılan ikinci katın cephesinde iki, yanlarda birer pencere bulunmaktadır. Pencereilerin üzerlerinde bitkisel motiflerin konu edildiği ahşaptan oymalı bir friz görülmektedir. Saçak altları çitalarla belirlenmiş binanın üzeri alaturka kiremitli kırma çatı ile örtülmüştür.

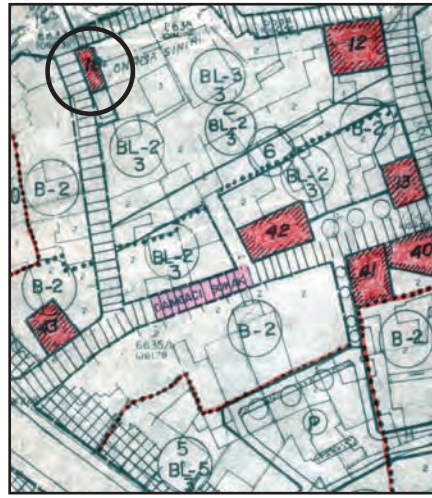
YAPILAN ONARIMLAR: Tamamen Yanmıştır.

AYRINTILI TANIM: İki katlı binanın su basmanı ve birinci katı kesme taş, üst katı bağdadi tekniği ile inşa edilmiştir. Giriş cephe aksına göre sola alınmış olup, iki ayak merdivenle çıkılan içerlek iki kanatlı bir kapıdan yapılmaktadır. Kapı üstünde, düz lentoya oturan ahşap geometrik motiflerle süslü cameranlı bir cumba bulunmaktadır. Birinci kat pencereler basık kemerli kesme taş söveli olup, üst kat pencereleri düz ahşap kornişli giyotin çerçevesindedir. Birinci ikinci kat araları ahşapla geometrik silmeli, binanın köşeleri ahşap gömme kolonludur. Çatısı cephede de cumba üstünde üçgen alınlıklı saçak altları konveks sivalidir.

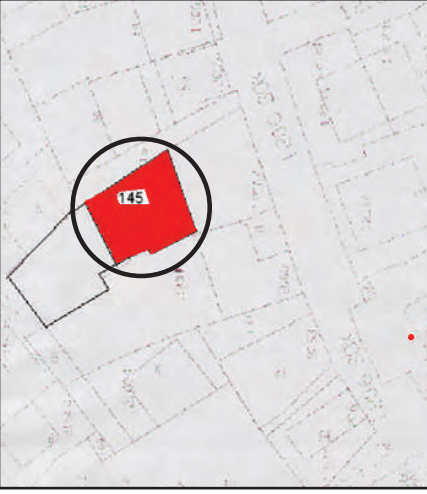
A X C	SÜSLEME ELEMANLARI
			X B C	RUTUBET
			X B C	YOK
			X B C	İZİ VAR
			X B C	ÖNEMLİ
BUGÜNKÜ SAHİBİ: Zahide KARAKİRAZ, Halit KARAKİRAZ, Hasan Zeki KARAKİRAZ, Leyla KARAKİRAZ, Saadet BALCI			BAKIMINDAN SORUMLU OLMASI GEREKEN KURULUŞ:	
YAPILAN ONARIMLAR: Isparta Belediyesi'nce restore ediliyor.				
AYRINTILI TANIM: İki katlı olan evin yapısı yerel tabirle "hımış" yani iskiyettir.(bağdadi). Girişi güney cephededir. Giriş kapısının da bulunduğu cephesi tamamen pencere kaplıdır. Cephede 4 adet Bursa keneri mevcuttur. Bu kemerlerden üç adedi pencere üzerinde bir adedi de kapı üzerinde yer almaktadır. Pencerelerin yükseklikleri giriş kapısı ile hemen hemen aynıdır. Zemin katın döşemesi çok küçük moloz taşlardan yapılmıştır. Doğu taraftaki zemin kattan ahşap bir merdivenle evin ikinci katına çıkmaktadır. Merdiven boşluğunda küçük bir aydınlatma penceresi yer alır. İkinci katta 5 oda, bir tuvalet, bir banyo vardır. Kuzeydeki en büyük odasında tavanda ve duvarlarda alçı kabartma üzerine bitkisel süslemelidir. Tavanın dört ayrı tarafında madalyonlar içerisinde boya ile yapılmış manzara resimleri yer alır. Kuzey cephesinde tek cumba vardır. Odaların kapılarının üzerlerinde Arap alfabesiyle Osmanlıca iki satır hariç, Arapça ev ile ilgili çeşitli övgüler ve güzel sözler yer almaktadır. Kapalı hanayın doğu tarafında bulunan bey odasının güney cepheye açılan iki penceresi bulunmaktadır. Pencereler dikdörtgen formundadır. Katlarda bulunan diğer odalardan da kapalı hanaya açılan dikdörtgen birer veya ikişer penceresi bulunmaktadır. Odaların kapıları ahşap ve iki kanatlıdır. Kapılar son döneme aittir. Kapılar verniklenmiş olup, kenarlarına siyah boya ile eğreti bir kontur atılarak kapı köşelerinde yine bu boya ile bitkisel motif yapılmıştır.

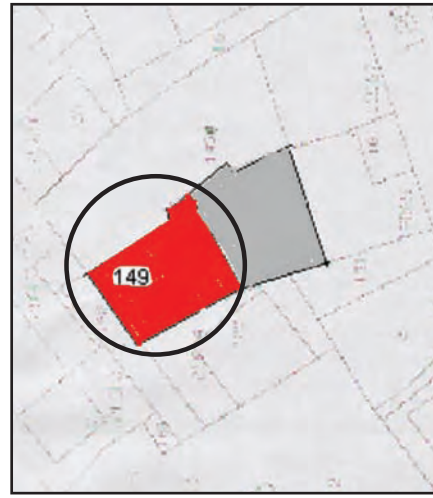
GENEL TANIM: Ev ahşap, iki katlı, kırma çatılı ve çatısı kiremit kaplı, kuzeye bakan cephede tek cumba yer alıyor. Tek bina ortadan duvarla bölünmüş iki farklı ev olarak kullanılıyor. Planı simetrik olarak yapılmış. Batı tarafta 149 parselde yer alıyor.

KORUMA DURUMU	A	TAŞIYICI YAPI	A	DIŞ YAPI	A	ÜST YAPI	A	SÜSLEME ELEMANLARI	X	RUTUBET	X	YOK
	X		X		X		B		B		İZİ VAR	
	C		C		C		C		C		C	ÖNEMLİ

AYRINTILI TANIM: İki katlı olan evin yapısı yerel tabirle "hıms" yani iskiyettir.(bağdadî). Girişi güney cephededir. Giriş kapısının da bulunduğu cephesi tamamen pencere kaplıdır. Pencereilerin yükseklikleri giriş kapısı ile hemen hemen aynıdır.zemin katın döşemesi çok küçük moloz taşlardan yapılmıştır. Batı taraftaki zemin kattan ahşap bir merdivenle evin ikinci katına çıkılmaktadır. Merdiven boşluğunda küçük bir aydınlatma penceresi yer alır. İkinci katta 5 oda, bir tuvalet, bir gömme banyo vardır. Kuzeydeki en büyük odasında tavanda ve duvarlarda alçı kabartma üzerine bitkisel süslemelidir. Bu odanın doğu ve batı duvarında duvarda daire form içerisinde yağlı boya ile yapılmış, boydan boya manzara resimleri yer alır. Kuzey cephesinde tek cumba vardır. Zemin katta 5 oda vardır. Odaların kapılarının üzerlerinde Arap alfabesiyle Osmanlıca iki satır hariç, Arapça ev ile ilgili çeşitli övgüler ve güzel sözler yer almaktadır. Pencerele dikdörtgen formudur. Katlarda bulunan diğer odalardan da kapalı hanaya açılan dikdörtgen birer veya ikiye penceresi bulunmaktadır. Odaların kapıları ahşap ve iki kanatlıdır. Kapılar son döneme aittir. Kapılar verniklenmiş olup, kenarlarına siyah boya ile eğreti bir kontur atılarak kapı köşelerinde yine bu boya ile bitkisel motif yapılmıştır.

YAPILAN ONARIMLAR: Isparta Belediyesi'nce restore ediliyor.

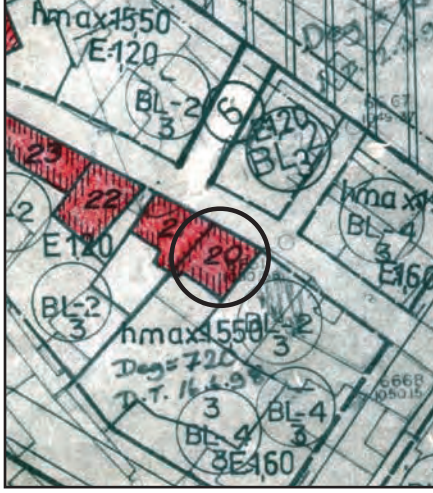
YAPILAN ONARIMLAR: Isparta Belediyesi'nce dış cephesi onarıldı.														
AYRINTILI TANIM: Birinci katı yığma taş, ikinci katı bağdadi tekniği ile inşa edilen binanın girişi cephe aksına yakın bir yerdedir. İçerde iki kanatlı giriş kapısının üstüne rastlayan kısımda yan çıkmaya benzetilmiş, köşesi ahşap gömme kolonlu bir çıkma vardır. Cephe camları kare planlı ispanyoletli olup, çıkma arasında ince uzun bir cam bulunmaktadır. Üstü alaturka kiremitli kırma çatı ile örtülüdür.

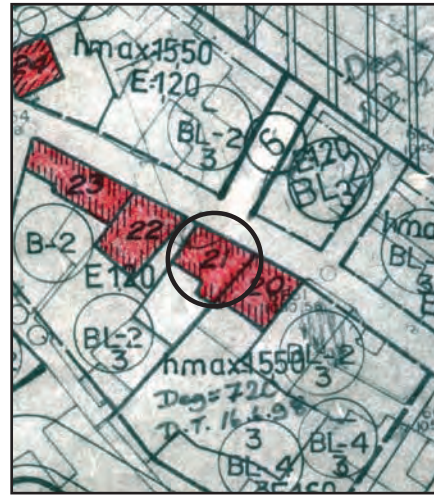
AYRINTILI TANIM: Tek katlı bina yiğme taş bodrum kat üzerine bağdadi tekniği ile inşa edilmiş olup, giriş cephe aksındaki kapı nişinden yapılmaktadır. Kapı nişi çatısı üçgen alınlıklı, üstü köşeleri yuvarlatılmış düz lentoya oturan, zeminden sekiz ayak merdivenle çıkılan bir kısımdan ibarettir. İki kanatlı cümle kapısının her iki tarafında ince uzun birer, cephede de ikişerden dört giyotin çerçevesi demir parmaklıklı penceresi vardır. Alınlık içinde çerçevesi profilili içi Eski Türkçe "Maşaallah" yazılı bir madalyon vardır. Saçak altı dantel motifli silme ile bezeli olup, saçakların içyüzü ahşap çitlidir. Üstü alaturka kiremitli kırma çatı ile örtülmüştür.

YAPILAN ONARIMLAR: Isparta Belediyesi'nce dış cephesi onarıldı.

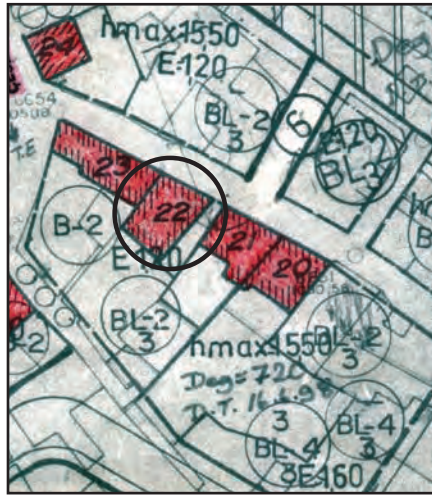
GENEL TANIM: 19.yy. Sivil Mimari örneği. İki katlı kagir bina.

KORUMA DURUMU	A	TAŞIYICI YAPI	A	DIŞ YAPI	A	ÜST YAPI	A	SÜSLEME ELEMANLARI	A	RUTUBET	X	YOK
	B		B		B		B		X		B	İZİ VAR
	X		X		X		X		C		C	ÖNEMLİ

AYRINTILI TANIM: İki katlı, alt kat yığma taş üst kat bağdadi tekniğinde yapılmıştır. Alt katta iki büyük kapı, biri büyük biri küçük iki pencere vardır. Üst kat cephesi sokağa kademeli çıkmaktadır. Üstü alaturka kiremitli kırma çatı ile örtülmüştür.

YAPILAN ONARIMLAR: Isparta Belediyesi'nce dış cephesi onarıldı.

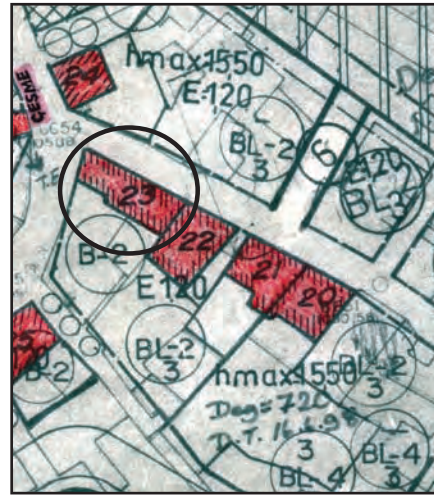
GENEL TANIM: 19. yy. Sivil Mimari örneği. İki katlı binanın birinci katı yığma taş, ikinci katı bağdadi tekniğinde inşa edilmiştir. Üstü alaturka kiremitli kırma çatı ile örtülmüştür.

KORUMA DURUMU	X	TAŞIYICI YAPI	X	DIŞ YAPI	X	ÜST YAPI	X	SÜSLEME ELEMANLARI	A	RUTUBET	A	YOK
	B		B		B		B		B		X	İZİ VAR
	C		C		C		C		C		C	ÖNEMLİ

AYRINTILI TANIM: Birinci katı yığma taş, ikinci katı bağdadi tekniği ile inşa edilen binanın cephesi iki girişlidir. Giriş kapıları üzerinde çatıları üçgen alınlıklı iki cumba yer almıştır. Sol taraftaki cumba, cephede iki yanlarda birer pencerelidir. Sağ tarafta olanında ise cephede ve yanlarında birer pencere vardır. İkinci katta cumba aralarında ve yanlarında ayrıca beş adet dikdörtgen pencere bulunmaktadır. Saçak atlları çıtalı olan yapının üzeri alaturka kiremitli kırma çatı ile örtülmüştür.

YAPILAN ONARIMLAR: Isparta Belediyesi'nce dış cephesi onarıldı.

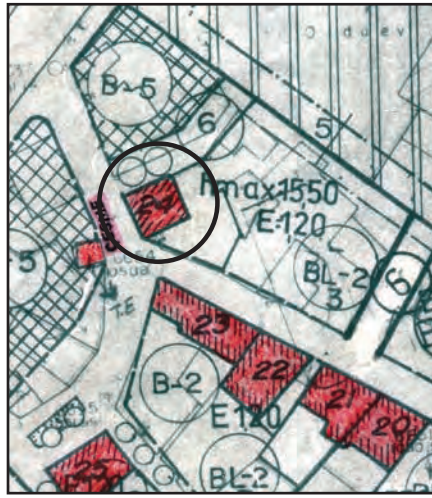
AVRUPA KONSEYİ	DOĞAL VE KÜLTÜREL VARLIKLARI KORUMA ENVANTERİ	D.K.V.K.E.	ANIT	ENVANTER NO: 24
TÜRKİYE	KÜLTÜR VARLIKLARI VE MÜZELER GENEL MÜDÜRLÜĞÜ			HARİTA NO: 29 L - II a
İLİ: ISPARTA	İLÇESİ: MERKEZ	MAHALLE-KÖY veya MEVKİİ: Gazi Kemal Mahallesi		KORUMA DERECESESİ
ADRESİ: Gazi Kemal Mahallesi İmam Hasan Sokak No:7 ISPARTA		KADASTRO:		ANITSAL 1 2 3
		PAFTA:	ADA: 8018	ÇEVRESEL 1 X 3
			PARSEL: 1	ÇEVREYE AYKIRI 1 2 3
KONUT	YAPTIRAN:	YAPAN:	MİMARİ ÇAĞI: 20. yy. başı	
	YAPIM TARİHİ:	KİTABE:	VAKFIYE:	
GENEL TANIM: 19. yy. Sivil Mimari örneği. İki katlı yapı yığma taşlarla inşa edilmiş olup üzeri sıvanmıştır. Çatısında çokgen planlı cihannüma bulunmaktadır. Üstü marsilya kiremitli çatıyla örtülmüştür.				
KORUMA DURUMU	X B C	TAŞIYICI YAPI	X B C	DIŞ YAPI
			X B C	ÜST YAPI
			X B C	SÜSLEME ELEMANLARI
			A B C	RUTUBET
			A X C	YOK
				İZİ VAR
				ÖNEMLİ
BUGÜNKÜ SAHİBİ: Hüseyin TÖNGE		BAKIMINDAN SORUMLU OLMASI GEREKEN KURULUŞ:

AYRINTILI TANIM: Yığma taş tekniği ile inşa edilen iki katlı yapının sokağa bakan cepheleri köşede yuvarlaklaştırılıp birleştirilmiştir. Alt katta küçük kırma bir merdivenle sahnliğe çıkılmakta, buradan da bina içerisine girilmektedir. Bu katta bulunan pencereler dikdörtgen planlı olup, üzerleri saçaktır. Birinci kat, cephelerde ikişer olmak üzere dört dikdörtgen pencerelidir. Yine bu katta madeni korkuluklu geniş bir balkon yer almıştır. Saçak altları çatalı ve destekli olan binanın çatısında çokgen planlı cihannüma vardır. Binanın sahnin üzeri ahşap kubbe, esas yapının ise Marsilya kiremitli çatıyla örtülmüştür.

YAPILAN ONARIMLAR: Mülk sahibi tarafından onarıldı.

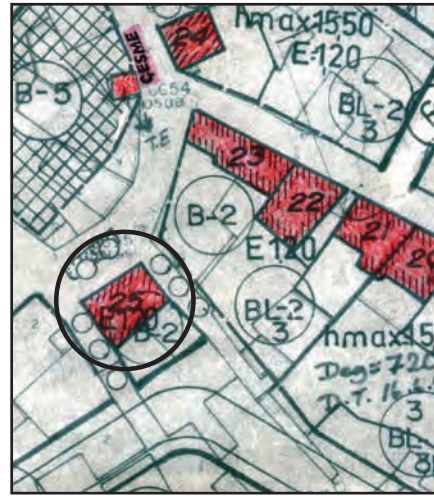
AVRUPA KONSEYİ	DOĞAL VE KÜLTÜREL VARLIKLARI KORUMA ENVANTERİ D.K.V.K.E.		ANIT	ENVANTER NO: 25										
TÜRKİYE	KÜLTÜR VARLIKLARI VE MÜZELER GENEL MÜDÜRLÜĞÜ			HARİTA NO: 29 L - II a										
İLİ: ISPARTA	İLÇESİ: MERKEZ	MAHALLE-KÖY veya MEVKİİ: Gazi Kemal Mahallesi		KORUMA DERECESESİ	ANITSAL	1	2	3						
ADRESİ: Gazi Kemal Mahallesi Hacı Ethem Sokak No:16 ISPARTA		KADASTRO:			ÇEVRESEL	1	X	3						
		PAFTA:	ADA: 406		PARSEL: 10	ÇEVREYE AYKIRI	1	2	3					
KONUT	YAPTIRAN:	YAPAN:		MİMARİ ÇAĞI: 20. yy. başı										
	YAPIM TARİHİ:	KİTABE:		VAKFIYE:										
GENEL TANIM: 19. yy. Sivil Mimari örneği. İki katlı bir yapıdır. Birinci katı araları ahşap hatıllı yığma taş üst katı bağdadi tekniği ile inşa edilen binanın üstü alaturka kiremitli kırma çatı ile örtülüdür.														
KORUMA DURUMU	X B C	TAŞIYICI YAPI	X B C	DIŞ YAPI	X B C	ÜST YAPI	X B C	SÜSLEME ELEMANLARI	A B C	RUTUBET	A B C	YOK	X İZİ VAR	C ÖNEMLİ

AYRINTILI TANIM: Bodrum kat üstüne iki katlı inşa edilen binanın birinci katı araları ahşap hatıllı yığma taş, üstü bağdadi tekniği ile inşa edilmiştir. Giriş cephe aksında olup, zeminden üç ayak merdivenle çıkılmakta, cepheye göre biraz içerlek durumdadır. Merdivenin iki yanında ikişer giyotin çerçeveli yarım çıtalı kafesli pencereler yer alır. Üst katta cephenin iki yanında köşeleri ahşap gömme kolonlu bir çıkma bulunmaktadır. Üst kat pencereleri giyotin çerçeveli, çatı ve çıkma altları ahşap kaplamalıdır. Üst alaturka kiremitli kırma çatı ile örtülüdür. Binada taştan, sülüs, üç satırlık kitabe:

"Maşaallah
"Sahip-ül-hayrat el-hac Ali
"Hacı Edhemzade sene 1253
yazıları okunmaktadır.

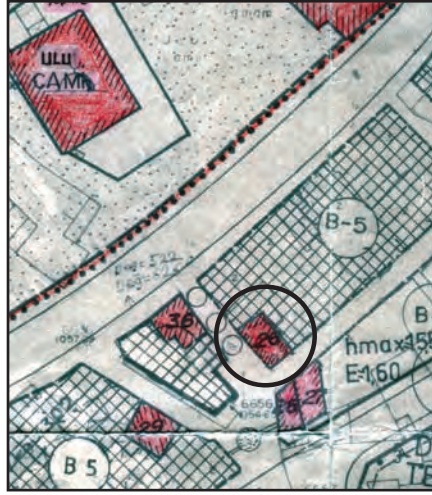
GENEL TANIM: 19. yy. Sivil Mimari örneği. İki katlı kagir bina.

KORUMA DURUMU	X	TAŞIYICI YAPI	X	DIŞ YAPI	X	ÜST YAPI	X	SÜSLEME ELEMANLARI	A	RUTUBET	X	YOK
	B		B		B		B		B		B	İZİ VAR
	C		C		C		C		C		C	ÖNEMLİ

AYRINTILI TANIM: İki katlı binanın bodrum katı ve üst katları araları ahşap hatıllı yığma taş, ikinci kat cephesi bağdadi tekniğinde yapılmıştır. Giriş cephe aksında olup, zeminden merdivenle çıkılan kapıdır. Kapı üstünde ikinci katta pencereleli bir niş, yanlarında ikişer pencere bulunmaktadır. Pencereleli giyotin çerçevesidir. Çatısı üçgen alınlıklı, alınlık içinde madalyon bulunmaktadır. Saçak altları ahşap kaplamadır. Üstü alaturka kiremitli kırma çatı ile örtülmüştür.

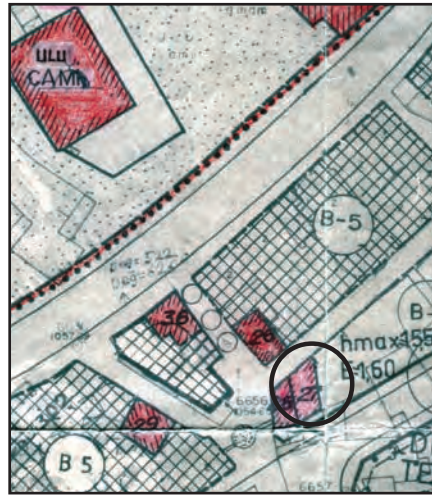
GENEL TANIM: 19. yy. Sivil Mimari örneği. İki katlı taş bina.

KORUMA DURUMU	X	TAŞIYICI YAPI	X	DIŞ YAPI	X	ÜST YAPI	X	SÜSLEME ELEMANLARI	A	RUTUBET	X	YOK
	B		B		B		B		B		B	İZİ VAR
	C		C		C		C		C		C	ÖNEMLİ

AYRINTILI TANIM: İki katlı olan yapının alt katı yığma taş, üst katı bağdadi tekniğinde inşa edilmiştir. Üst kat cephesi sokağa kademeli çıkmalıdır. Üstü alaturka kiremitli kırma çatı ile örtülüdür. Çatı saçaklarının alt yüzeyleri ahşap ile kaplıdır. Yapıya sokak tarafından çift kanatlı geniş bir ahşap kapı ile girilmektedir. Alt kat seviyesinde kapının doğu cephesinde sokağa bakan dikdörtgen iki pencere yer almaktadır. Üst katta yer alan çıkmalarda ön ve yan yüzlerinde birer pencere bulunmaktadır.

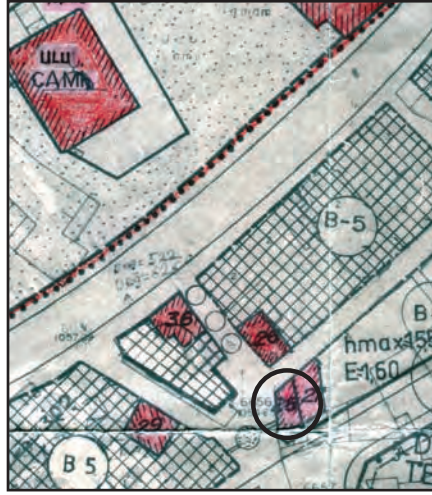
GENEL TANIM: 19. yy. Sivil Mimari örneği. İki katlı taş bina.

KORUMA DURUMU	X	TAŞIYICI YAPI	X	DIŞ YAPI	X	ÜST YAPI	X	SÜSLEME ELEMANLARI	A	RUTUBET	X	YOK
	B		B		B		B		B		B	İZİ VAR
	C		C		C		C		C		C	ÖNEMLİ

AYRINTILI TANIM: İki katlıdır, alt katı yığma taş, üst katı bağdadi tekniğindedir. İkinci kat cephesi ortada girintili kenarlarda çıkıntılar şeklinde yapılmıştır. Üstü alaturka kiremitli kırma çatı ile örtülüdür. Yapının alt kat seviyesinde sokağa bakan cephesinde üç adet, yan yüzde ise bir adet dikdörtgen pencere yer alır. Üst katta yine sokağa bakan çıkma cephelerinde ve yan yüzlerinde toplam 7 adet pencere yer almaktadır. Saçak altları ahşap ile kaplanmıştır.

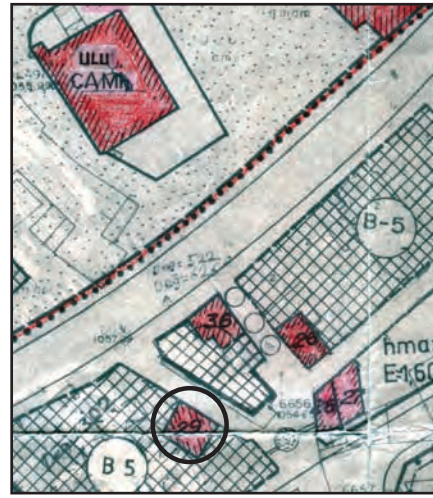
GENEL TANIM: 19. yy. Sivil Mimari örneği.

KORUMA DURUMU	X	TAŞIYICI YAPI	X	DIŞ YAPI	X	ÜST YAPI	X	SÜSLEME ELEMANLARI	A	RUTUBET	A	YOK
	B		B		B		B		B		X	İZİ VAR
	C		C		C		C		C		C	ÖNEMLİ

AYRINTILI TANIM: İki katlı binanın bodrum katı ve üst katları araları ahşap hatıllı yığma taş, ikinci kat cephesi bağdadi tekniğinde yapılmıştır. Giriş cephe aksında olup, zeminden merdivenle çıkılan kapı nişindeki iki kanatlı kapıdır. Kapı üstünde ikinci katta pencereli bir niş, yanlarında ikişer pencere bulunmaktadır. Pencereler giyotin çerçvelidir. Çatısı üçgen alınlıklı, alınlık içinde madalyon bulunmaktadır. Saçak altları ahşap kaplamadır. Üstü alaturka kiremitli kırma çatı ile örtülmüştür.

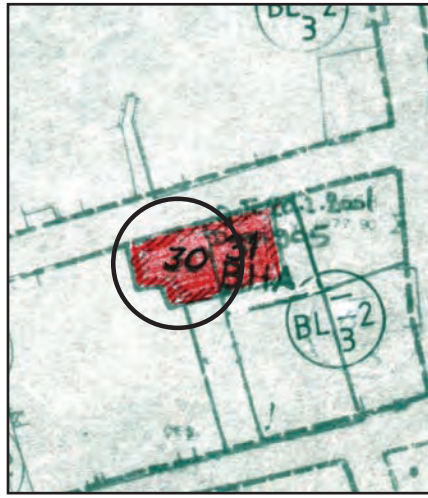
GENEL TANIM: 19. yy. Sivil Mimari örneği. İki katlı kağır bina.

KORUMA DURUMU	A	TAŞIYICI YAPI	A	DIŞ YAPI	A	ÜST YAPI	A	SÜSLEME ELEMANLARI	A	RUTUBET	A	YOK			
	B		B		B		B		B		B		X	X	X
	X		X		X		X		X		C		C	ÖNEMLİ

AYRINTILI TANIM: İki katlı olan yapının alt katı yığma taş, üst katı bağdadı tekniğinde inşa edilmiştir. İkinci kat cephesi çıkmalılar şeklinde yapılmıştır. Çıkmalılar köşeleri ahşap sütuncelidir. Saçak altları ahşap üzerine çitallı olan binanın üzeri alaturka kiremitli kırma çatıdır.

Alt kat seviyesinde kapının her iki yanında sokağa bakan simetrik dikdörtgen formlu ikişer pencere yer alır. Sokağa bakan cephedeki çıkma altları ahşap kaplamalıdır. Çıkmalılar alt alınlık kısımlarında tüm cepheyi çevreleyen ahşap silme bordürü yer almaktadır. Çıkmalılar ön yüzünde ikişer yan yüzlerinde birer ve girinti kısmında geniş pencere yer almaktadır. Yapıya cephede tam ortada beş basamaklı beton merdivenli, çift kanatlı ahşap bir kapı ile girilmektedir.

Alt kat ve üst kat pencere seviye üzerlerinde simetrik birer adet soba bacası olarak kullanılan pişmiş toprak künkler yer almaktadır.

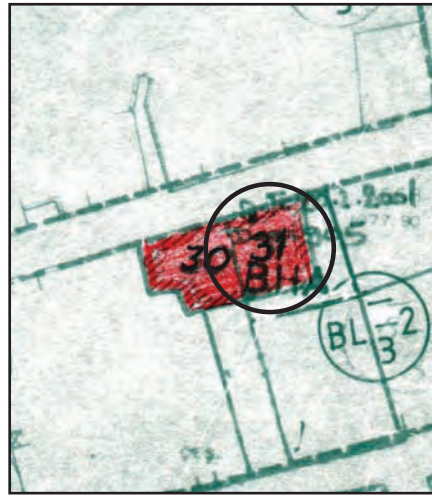
GENEL TANIM: 19. yy. Sivil Mimari örneği. İki katlı kagir bina.

AYRINTILI TANIM: İki katlı olan yapının alt katı yığma taş, üst katı bağdadi tekniğinde inşa edilmiştir. İkinci kat cephesi çıkmalık ahşap kaplamalıdır. Çıkmalıkların köşeleri ahşap süzme taştır. Saçak altları ahşap üzerine çitallı olan binanın üzeri alaturka kiremitli kırma çatıdır.

Alt kat seviyesinde kapının her iki yanında sokağa bakan simetrik dikdörtgen formulu ikişer pencere yer alır. Sokağa bakan cephedeki çıkma altları ahşap kaplamalıdır. Çıkmalıkların alt alınlık kısımlarında tüm cepheyi çevreleyen ahşap silme altında ahşap çakma tekniğinde yapılmış stilize bitkisel motif bordürü yer almaktadır. Çıkmalıkların ön yüzünde ikişer yan yüzlerinde birer ve girinti kısmında geniş pencere yer almaktadır. Yapıya cephede tam ortada beş basamaklı beton merdivenli, çift kanatlı ahşap bir kapı ile girilmektedir.

Alt kat ve üst kat pencere seviye üzerlerinde simetrik birer adet soba bacası olarak kullanılan pişmiş toprak künkler yer almaktadır.
