2.3.1. ISPARTA İLİ SİVİL MİMARİ YAPILARININ ÖZELLİKLERİ:

AVRUPA KONSEYİ	DOĞAL VE KÜLTÜREL VARLIKLARI KORUMA ENVANTERİ	D.K.V.K.E.	ANIT	ENVANTER NO: 1								
TÜRKİYE	KÜLTÜR VARLIKLARI VE MÜZELER GENEL MÜDÜRLÜĞÜ			HARİTA NO: 29 L - 2 d								
İLİ: ISPARTA	İLÇESİ: MERKEZ	MAHALLE-KÖY veya MEVKİİ: Keçeci Mahallesi		KORUMA DERECESESİ	ANITSAL	1	2	3				
ADRESİ: Keçeci Mahallesi Yeni Yol Sokak No:5 ISPARTA		KADASTRO:			ÇEVRESEL	1	X	3				
		PAFTA:	ADA: 5723	PARSEL: 24	ÇEVREYE AYKIRI	1	2	3				
KONUT	YAPTIRAN:	YAPAN:		MİMARİ ÇAĞI: 20. yy. başı								
	YAPIM TARİHİ:	KİTABE:		VAKFİYE:								
GENEL TANIM: 19. yy. Sivil Mimari Örneği, iki katlı, araları ahşap hatıllı taş dolgu, üzeri sıvalı kagir bir binadır. Üstü marsilya kiremitli kırma çatı ile örtülmüştür.												
KORUMA DURUMU	X B C	TAŞIYICI YAPI	X B C	DIŞ YAPI	X B C	ÜST YAPI	X B C	SÜSLEME ELEMANLARI	A B C	RUTUBET	A B C	YOK İZİ VAR ÖNEMLİ
BUGÜNKÜ SAHİBİ: Niyazi Anlı HALİLOĞLU				BAKIMINDAN SORUMLU OLMASI GEREKEN KURULUŞ:

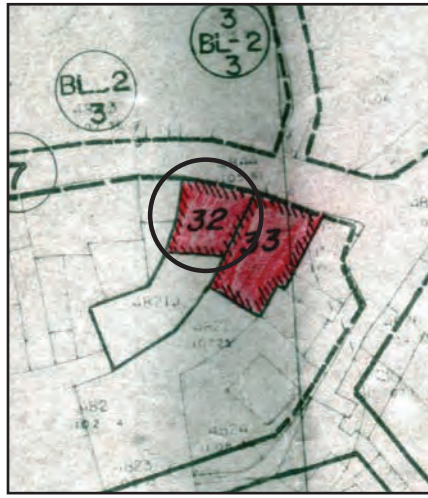
GENEL TANIM: 19. yy. Sivil Mimari örneği. İki katlı taş bina.

AYRINTILI TANIM: İki katlı binanın birinci katı kesme taş, ikinci katı bağdadı tekniğinde inşa edilmiştir. Girişi cephe aksında olup, köşeleri ahşap gömme kolonlu, bursa kemerli, çatısı üçgen alınlıklı kapıdan eve girilir. Birinci katın sağ tarafı tadil edilmiştir. Birinci kat pencereleri giyotin çerçeveli kirpi saçak şeklinde kornişli, cumba demir parmaklıktır. Saçakları içbükey sıvalı, üstü alaturka kiremitli kırma çatı ile örtülüdür. Alınlıkta çevresi çiçek motifli madalyon içinde 1928 rakamı altında 1346 (Eski Türkçe) tarihi okunmaktadır.

Zemin katın bir kısmı yol seviyesi altında kalmıştır. Alt katta doğuda sokağa bakan geniş dikdörtgen pencere, üst katta girişin her iki yanında simetrik üçer pencere yer almaktadır.

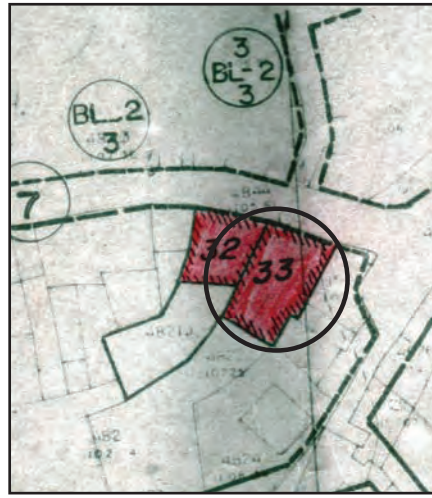
GENEL TANIM: 19. yy. Sivil Mimari örneği. İki katlı kagir bina.

AYRINTILI TANIM: İki katlı, alt katı yağma taş, üst kat bağdadi tekniğinde inşa edilmiştir. Giriş kısmının üzerinde cumba bulunmaktadır. Cumba ve ikinci kat köşeleri ahşap sütuncelidir. Alt kat ile üst kat arasında cepheyi boydan boya kuşatan ince ahşap testere dişi motifi süslemektedir. Alt katta girişin doğusunda geniş tek batısında dar iki pencere, üst katta cumbada dar dikdörtgen dört yan cephelerde simetrik ikişer dikdörtgen pencere yer alır. Üzeri alaturka kiremitli kırma çatı ile örtülüdür.

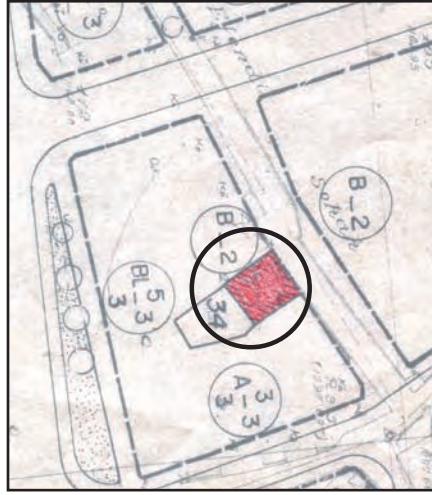
GENEL TANIM: 19. yy. Sivil Mimari örneği. İki katlı taş bina.

AYRINTILI TANIM: Köşeleri kesme diğer kısımları yığma taş bodrum kat üstüne inşa edilen tek katlı bir binadır. Giriş cephe aksında olup, zeminden merdivenle çıkılan, köşeleri ahşap gömme kolonlu, çatısı üçgen alınlıklı, kapı nişinde bulunan iki kanatlı kapıdan binaya girilmektedir. Niş içinde ikişer cephede birer demir parmaklıklı pencere bulunmaktadır. Bodrum katın sağında yonca yapraklı bir küçük pencere ile solunda ahşap iki kanatlı bir kapı vardır. Saçak altları içbükey sivali üstü alaturka kiremitli kırma çatı ile örtülüdür.

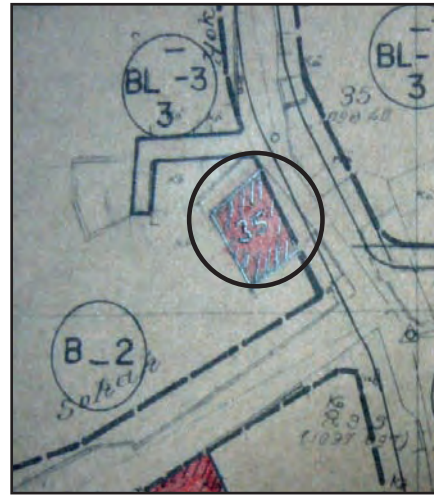
YAPILAN ONARIMLAR: Yakın tarihte mekan içerisinde, kapı ve iç dekorasyonda bazı değişiklikler yapılmış.

AYRINTILI TANIM: İki katlı, kırma çatılı, çatısı alaturka kiremitle kaplı, su basmanı seviyesine kadar taş örgü, birinci ve ikinci katları bağdadi tekniğiyle yapılmıştır. İki sokağın birleştiği köşede yer alır. Ayrıca kuzey yönünde çıkmaz bir sokak daha vardır. Evin ana girişi doğu yönünde olup, eve altı basamaklı bir merdivenle fevkanı bir kapıdan girilir. Ana giriş kapısı yeni malzemeyle yapılmış olup, süslemeye rastlanmaz. Ana girişin iki kanatlı kapısı vardır. Bu giriş dışında birinci kattaki bahçeye açılan kapıdan ayrı bir giriş kapısı daha vardır. Doğu cephesinde dikdörtgen biçiminde altı giyotin pencere, kuzey cephesinde, ortadaki yüksek olmak üzere yine altı giyotin pencere yer alır. Sıcak altlarında süsleme bulunmaz. Ancak evin dış kısmında saçakla yakın olan kesimde kalem işiyle yapılmış bitkisel bezeme şerhleri bulunmaktadır. Bu şerhlerden alttaki olanı, sırt zemin üzerine mor renkte yapılmıştır. Üstteki bezeme ise zemin rengi kullanılmadan düz sıva üzerine mor renkte yapılmıştır. Evin dış cephesi su basmanı seviyesine kadar tamamen sıva ile kaplıdır. Sıva üzerinde kesme taş izlenimi vermek için derz aralığı biçiminde çizgiler oluşturulmuştur. Evin güney cephesinde ahşap bir cumba yer alır. Cumba pencere ile kaplıdır. Batı cephesinde ise müstemilatların bulunması nedeniyle küçük kare biçiminde pencereler yer alır. Güney cephesinde bulunan bahçeye iki kanatlı ahşap bir kapıdan girilir. Bu kapı da süslemesizdir. Birinci katta, doğuda 3 oda, kuzeyde 2 oda bulunur. Banyo, tuvalet ve mutfak gibi müstemilat kısımları evin batı yönündedir. Birinci katta toplam 5 adet oda bulunmaktadır. Girişte bulunan bursanın kemeri tipindeki ahşap kemer prefabrik bir pervazda ikiye bölünmüştür. İkinci katta ahşap bir merdivenle çıkılır. İkinci katta orta sofa güneye doğru çıkma yaparak bir cumba oluşturur. Tuvalet, banyo ve mutfak batı yönde yer alır. Müstemilatı oluşturan odaların arasında bir de oturma odası yer alır. Doğu yönde ortada büyük, yanlarda küçük üç oda daha vardır. İkinci katta toplam 4 odanın olduğu tespit edilmiştir. Her iki kattaki odalardan 'Bey Odası' denilebilecek çok büyük ve süslü olanına rastlanılmamıştır. Odalarda dolap ve niş görülmez. Yalnızca merdivenin kenarında eskiden banyo ve tuvalet olarak kullanıldığı öğrenilen ahşap ve dar bir girişi bulunan mekan sonradan iptal edilmiştir. Her iki katta da kapılar yeni malzemeyle yapılmıştır. Tavanlarda süsleme yoktur. Yalnız, güney doğu yönündeki odanın tavanında alçı ile yapılmış yuvarlak silmeli sade bir süsleme vardır.

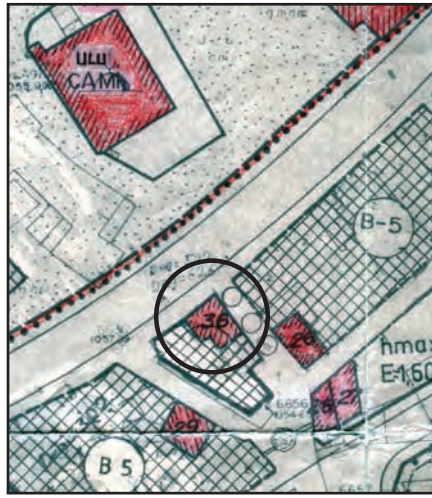
GENEL TANIM: 19. yy. Sivil Mimari örneği. İki katlı taş bina.

YAPILAN ONARIMLAR: Tamamen Yanmış.

AYRINTILI TANIM: İki katlı olan yapının alt katı kesme taş, üst katı bağdadi tekniğinde yapılmıştır. Üst kat ortada girintili, kenarlarda çıkmalara şeklinde yapılmış olup, köşeler ahşap sütuncelerle belirlenmiştir. Bu kat sekiz pencerelidir, üstü alaturka kiremitli kırma çatı ile örtülmüştür.
